【整番】 FE-04-TC-001	【標題】 ゴムライニング管の水漏れ
分類：流れ(固液混相)／種別：トラブル事例	作成年月：H5.11／改訂：Ver0.0 (H18.12)
	作成者：N.Miyamoto

1. あらまし

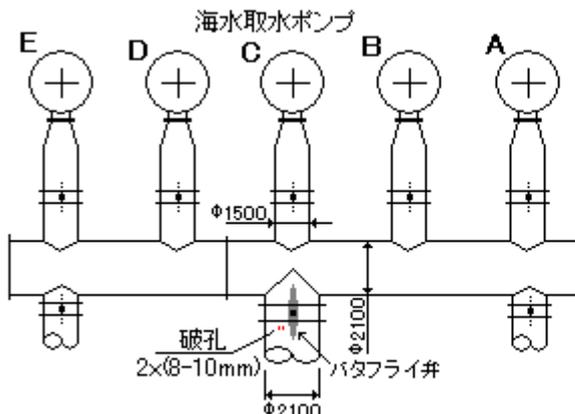
図1 海水ヘッダー平面

水漏れはφ2100 海水ヘッダー出口のφ2100 バタ弁出口フランジ直後の管上部で起きた(図1参照)。管の破孔は2箇所、近接して10mm 間隔に8~10mm の孔が明いていた。応急措置として木製クサビを打込み、ベルブナで固着した。ヘッダーは共通ヘッダーになっておりシャットダウンできず、応急措置のまま運転続行。そのため、内部ライニングの損傷状態は確認できず。

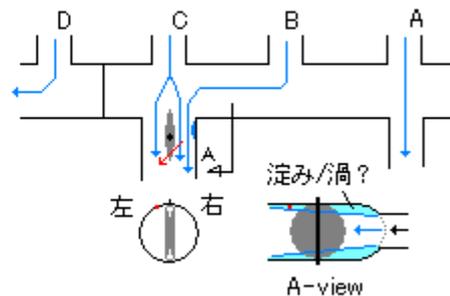
図2 ヘッダー内の流況

パイプは11mm厚さの炭素鋼で、ゴムライニングは3mm厚さのネオプレンゴムが内張りされている。何らかの理由でライニングに孔が明くと、素地の炭素鋼は海水腐食(ピッチング)によってたちまち減肉して内圧で破れる。ゴムライニングには製品不良例えばピンホール/接着不良/ブリスタによる破損トラブルも多いが、内部の流れに起因する損傷も少なからず存在する。本ケースでは、海水取水ポンプの吸込み口が常時白濁しておりかなりの砂粒が吸い込まれていたようで、いわゆるサンドエロージョンの可能性が高い。この部分の流れは図2のようである。この流れ構造では、

- ① 全開のバタ弁リーフ左右で流速差があり**偏流傾向**になる。
- ② 破損部の出口管上部に**淀みやすい**部分があり渦などでやすい。

①について、バタ弁が余りにヘッダーに近く、しかも弁体がヘッダーの中に突き出ている。そのためポンプCからの流れの半分がそのままポンプBからの流れと合流して弁体の右側を、そしてポンプCの流れの残り半分が弁体の左側を通って流れるのではないかと。実際はポンプCの流れが完全に双分化して流れることはないので緩和するだろうが、偏流傾向は避けられないように思える。この場合、破損部寄りの弁体の上部隙間を通して、右から左への2次流れが起きる可能性がある。

②について。この淀み傾向は、ポンプ吐出管とヘッダ/主管の径の差(上下 30cm)があり、中央に流れが偏るためである。淀み傾向になると主流との境界から剥離渦がでる。

①と②が連合してどういう流況が生まれるかは CFD に抛らざるを得ないが、もし、局部的に渦ができるなら、流れに巻き込まれた細い砂粒によって内面の磨耗が起きる可能性がある。あるいは②が①を助長する形で強い 2 次流れ(横流れ)がでるなら、衝突によって内面の磨耗が起きる可能性がある。(ライニングの磨耗状況が見えれば、この辺はクリアできるが、破損後も運転中で内面が見えない!)

おそらく海水供給ラインには全てサンドエロージョンの可能性はあるが、この部分に限って破孔がでるのはこの部分の流れ構造の特異性(渦/横流れの可能性)によるのではないかと思われる。ただ破孔まで 2 年以上も運転されているので予想される渦/横流れはそれ程強いものではなく、また砂粒の混入も確率的でなかったかと思われる。

実際のところ、砂粒の流入は運転初期の取水設備の不調による所が大きいと思われるので、このトラブルは“交通事故”的なのかも知れない。しかし、以上のように本トラブルの原因が多分に、特異な流れ構造にあると思われるので、その是正を提案した。

第 1 案：バタフライ弁の 2 次側のライニング管をやめ厚肉の耐食材にかえるもの

第 2 案：ヘッダーからバタ弁を隔離し、合流部で流れが均一になるようにするもの。

第 3 案：ネオプレンゴムをより硬度の低い軟質ゴムに換えるもの。

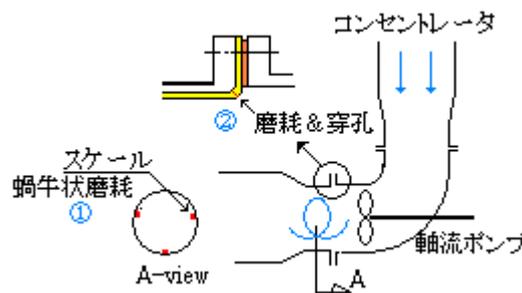
①と③は、典型的な固体粒子衝突エロージョンと思われる。②は渦によって固体粒子が旋回して表面をえぐったエロージョンと思われる。
