【整番】EE-06-TC-006	【標題】CIWH(凝縮誘起水撃)による蒸気供給ヘッダの破損
分類：流れ(非定常流れ)／種別：トラブル事例	作成年月：H18.12／改訂：Ver0.0 (H18.12) 作成者：N.Miyamoto

1. あらまし

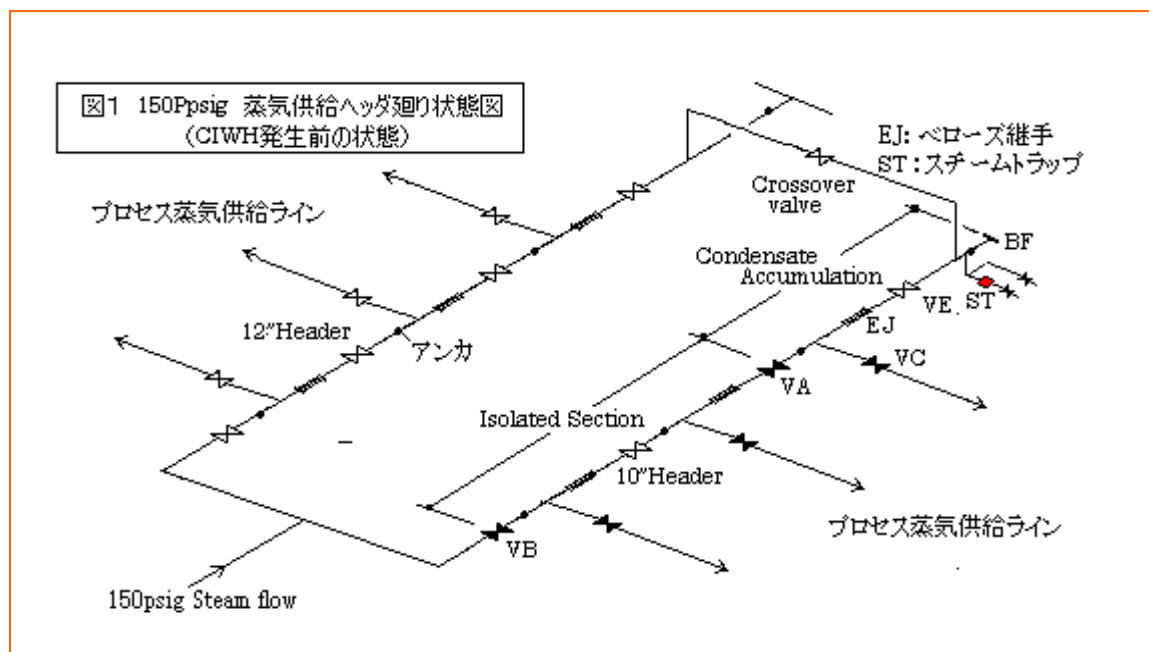
当該蒸気供給ヘッダは 150 psig(10K)/185°Cの蒸気をプロセス系統に分配供給するもので、その構成及びプロポーシオンは図1のようになっている。全体でループ形状になっており、2つの主管(12"/10")はそれぞれ4つの遮断弁で分割され、分割区間ごとにプロセス行きのラインが分岐している。運転時の熱膨張は各アンカ間に設けられたベローズ継手(EJ)で吸収される。EJの両側には管移動用のガイドが設けられている。また配管自重はロッドハンガで支持されている。

事故の前4週間の間、10"主管側は停止状態にあった。即ち遮断弁閉によりVA～VB間はブロックされ各分岐弁は閉止していた。また、スチームトラップも閉じていた。この状態から分岐弁VCをゆっくり開けてゆくと大きな水撃音が発生した。そこで、下流側を遮断し水撃を止めるため(?)にVCを閉じたが、水撃はその後も、クロスオーバー弁を閉じるまで10～15分間も続いた。この水撃によって、遮断弁VEのガスケット/パッキングが破損し水-蒸気が漏れて建屋床を覆いアクセス不可能になった。またベローズ継手のガイドが破損しベローズが座屈を起こして、幾つかのロッドハンガが傾いてしまった。また、10"主管に隣接する配管やケーブルトレイが損傷した。なお、VEのリーク以外、耐圧部分の破損はなく、圧力バウンダリの健全は一応確保された。

事故の後、損傷したベローズ継手とそのガイドおよび遮断弁が更新された。また、損傷や永久変形はなかったが、念のために損傷したベローズ継手前後の配管も更新された。更に次のような再発防止のための是正措置が講じられた。

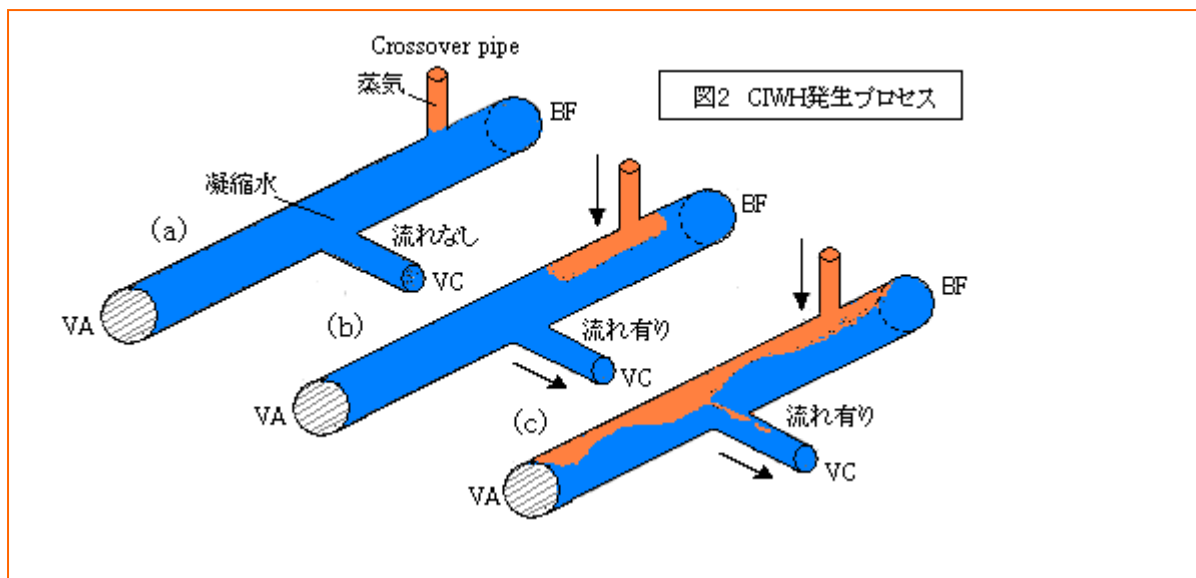
前述のように、10"主管側は4週間の間、停止している。この間もクロスオーバー弁は開いているのでVA～BF(盲フランジ)の間では凝縮が続く。然るにこの区間のスチームトラップの出口弁は閉じられているので、凝縮ドレンは蓄積され、おそらく図2の(a)のような状態になっていったと思われる。この状態で分岐弁VCが開くと、VA～BF区間にクロスオーバーからの蒸気が(b)のように入り込んで激しく波立ちながら(c)のように区間の上面いっぱいに広がると思われる。この際、蒸気スラグ(塊)が凝縮水の中にトラップされて凝縮し、水スラグがその跡地を急激に埋めて大きな水撃音が発生したと思われる。凝縮があってもドレン量はそれほど増えないので、この状態はVCを閉じても継続する。然るに、クロスオーバー弁を閉じるとこの区間の蒸気はたちまち底をついて水撃はストップする。

この事故は、クロスオーバー弁が閉じられているか、スチームトラップの出口弁が開かれておれば発生しなかっただろう。
