【整番 FE-09-TC-002】	【標題】 熱交ヘッド(仕切室)のパッキン損傷に関する検討
分類：流れ(剥離渦)/種別：トラブル事例	作成年月：H1.3/改訂：Ver.0.0 (R02.5)
	作成者：N. Miyamoto

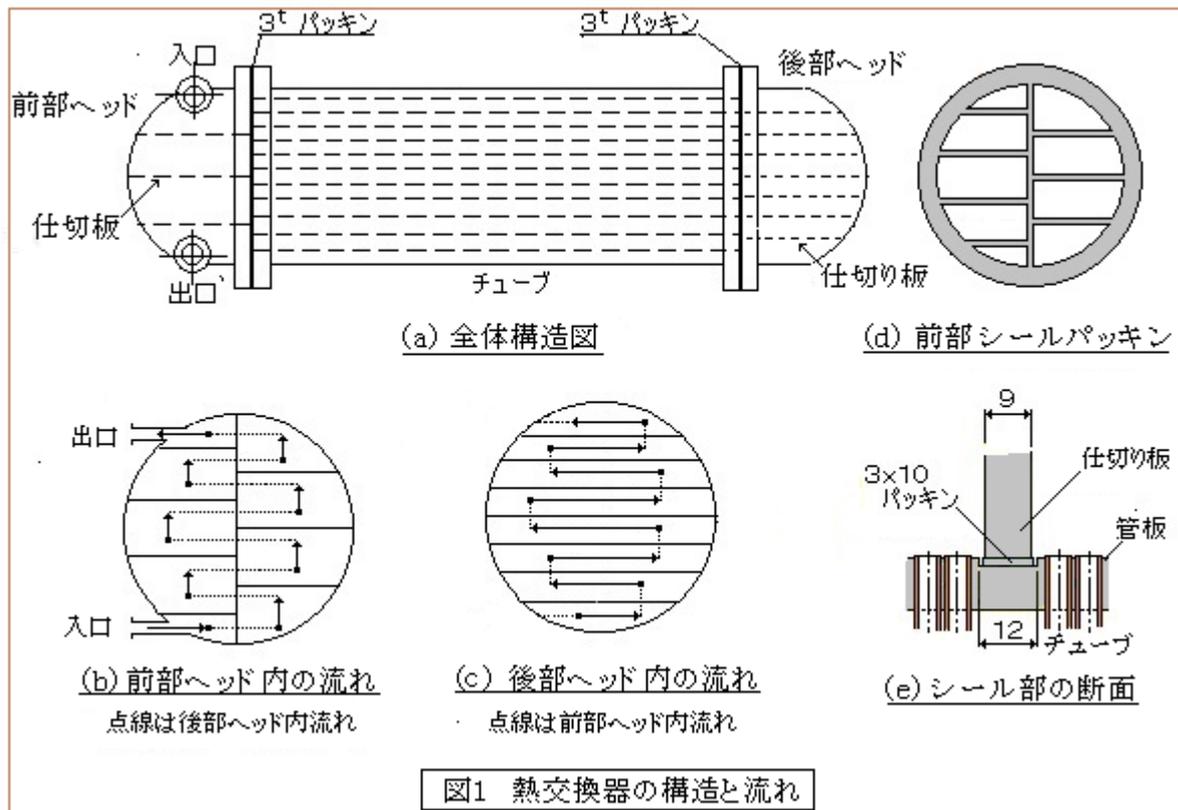
損傷熱交の全体構造を図1(a)に示す。横置きで前後ヘッド(チャンネル)-管板-チューブ-胴から構成されている。チューブ流れはマルチパスになっており、ポンプから送られた流体は前部ヘッド(チャンネル)下部の仕切室に入り、前後ヘッド間のチューブを8往復して、前部ヘッド上部の仕切室から出ていく。チューブ通過のプロセス流体は固-気-液3相流れ、流量は50-60m³/hr程度、温度は90℃程度である。

前後ヘッドは各室に仕切られている。前部ヘッドの各仕切室内の流体は、図1(b)に示すように下側のチューブから流れでてすぐ折り返し上側のチューブに流れ込む(縦方向流れである)。一方、後部ヘッドの各仕切室内の流体は、図1(c)に示すように左右何れかのチューブから流れ出て左右何れかのチューブに流れ込む(横方向流れである)。

前後ヘッドと管板の間のシールパッキンは管板上の溝に敷かれ各仕切板で圧縮されて各水室をシールし密閉している。パッキンの外形とシール状態を図1(d)(e)に示す。ヘッド/管板の材料はステンレス系、

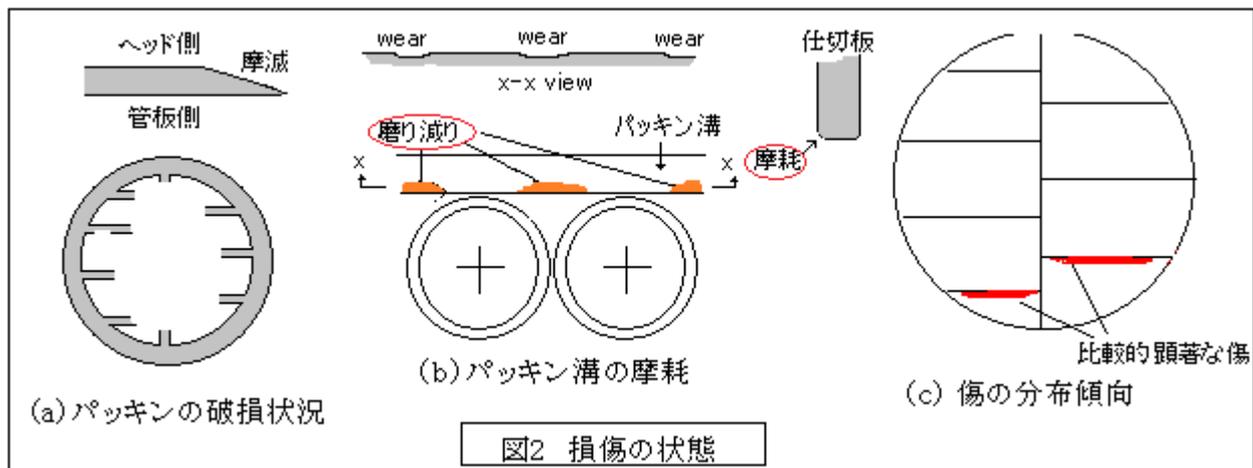
- ① 損傷は2基の熱交とも前部ヘッドで起きている。後部ヘッドでは起きていない。
- ② パッキンの摩滅は管板の管板の溝部分中央でおきている。周辺のフランジ部分では起きていない。
図2(a)に示すようにパッキン周の内部は大部分、欠損して無くなっている(消滅/流失?)。
- ③ パッキンは摩滅したようになっており、表面は滑らかでスクラッチ傷はない。図2(a)のように摩滅は管板側でなくチャンネル側(流体側)から深さ方向に進行しているように見える。
- ④ 金属部分の管板溝や仕切板にも減肉の痕が見られる。溝部分では特にチューブ穴の中間位置で肉減りが目立っている(図2(b)参照)。また仕切板はパッキンとの当たり面の角で丸くなっている(なめ傷?)。概して、下部のパッキン溝や仕切板で著しい肉減りが見られる(図2(c)参照)。

(2) 仕切板で抑えられた 10mm 幅シールパッキンの gross な摩滅は恐らくスラリーエロージョンによるものとみていいと思う。パッキンはフランジのボルト締めで圧縮される形になっているが、締付けはフランジ間の円周部分に集中し中心に向かうほど緩みが強まったとみていい。これは図 2(a)からも予想できる(中心部分の消失)。おそらく仕切板先端の直下では締付け面圧の低下で、微少なリークとリークフローが起きていたと考えられる。リークフローは圧力の高い上流の仕切室から隣接する下流の仕切室に流れる。この状態をモデル化すると下図のようになる。

ヘッド/管板形状の改造は時間的に無理で、結局、パッキンシートの要部を金属で被覆することになったようだ。結果は聞いていないが、多分効果があったと思われる。

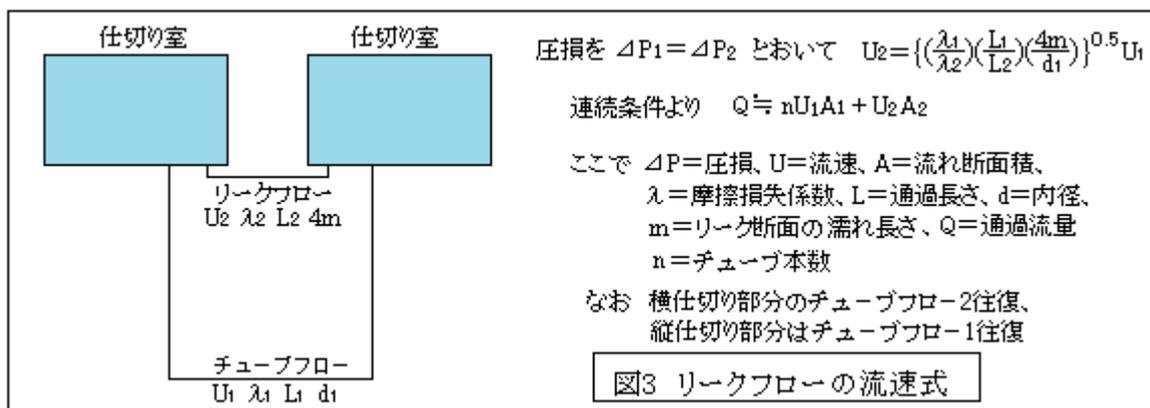
図中のチューブフローは前部ヘッドから後部ヘッドに流れて、そこから折り返す往復流れである。リークフローとチューブフローの圧損は等置できるので、リークフローの流速 U_2 は図中の式で計算できる。{ }内の流路長さ比の (L_1/L_2) が圧倒的に大きいため、リーク流速はかなり早くなりチューブ内流速は 1m/s を大きく越える。パッキンの摩滅するにつれリーク量は増加して熱交換器としての熱効率はかなり低下していたと思われる。ただこのリーク現象には次の 2 つの疑問が残る。

- どうして当初の微少流れが深さ 3mm のフルフローに成長できたのか?
- 圧損の違いはあるものの、何故、前部ヘッドに起き後部ヘッドに起きなかったか?

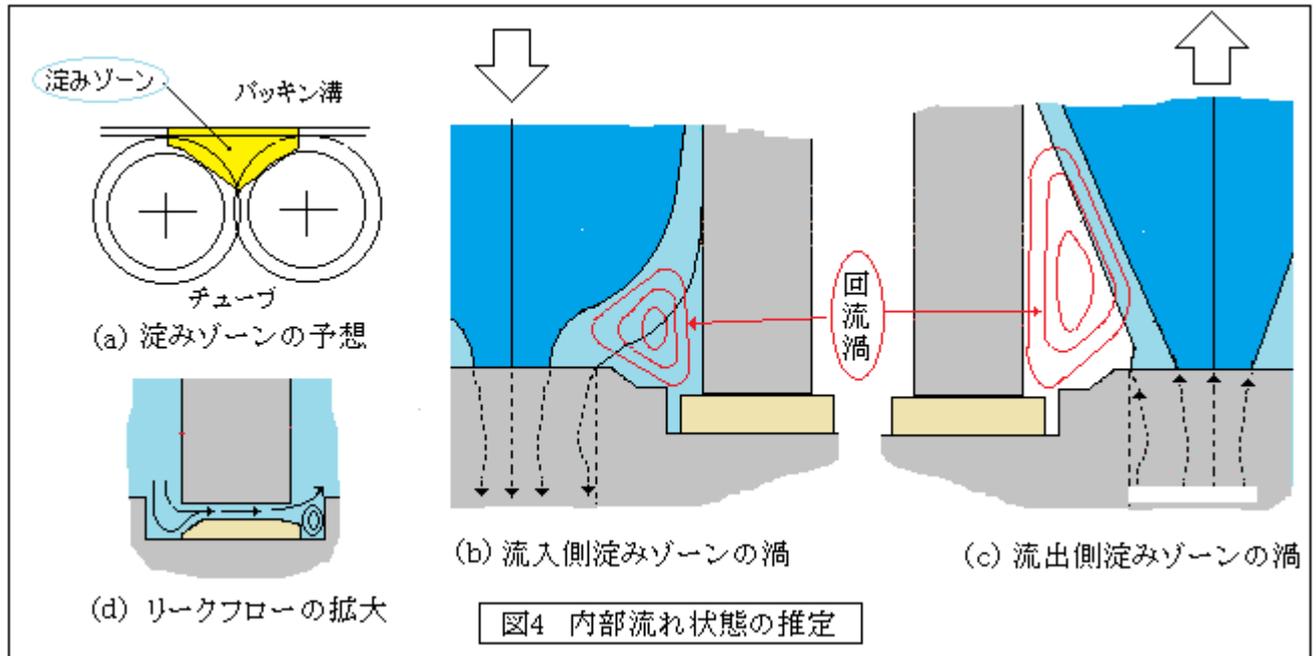
仕切板寄りのチューブホールへの流入/流出ゾーンには図 4(a)に示すような**淀み空間**が存在すると思われる。そしてこの淀み空間中央には図 4(b)(c)に示すような渦の発生が予想される。流入側では吸い込み流線の外面に沿って/流出側では流出噴流の外面に沿って連続した剥離渦ができて淀み空間

全域に回流渦が形成され仕切板から降りる渦線の前端がパッキン溝まで延びたのではないかと。その場合、流体に含まれる微少な固体粒子によって溝に嵌め込まれたパッキンが削りとられる可能性がある(→甌穴現象)。そして面取りも含め 2mm 程度の狭隘な部分でパッキン縁が摩滅し、渦とリークフローと繋がって渦の回流を強め、**図 4(d)**のような隙間流れに成長したのではないかと。高速の隙間流れができればスラリーエロージョンによって速やかにパッキンの摩滅が進む。即ち

剥離渦→回流渦の形成→甌穴現象→パッキン損耗→リークフロー+回流渦→

隙間流れ→スラリーエロージョン→パッキンの摩滅(消失)

この原因として、仕切室内の流れの違いが考えられる。図 1(b)(c)に示すように同じ室内で一方のチューブ群から流出した流れは室の上部スペースでターンして他方のチューブ群に流入する。前部ヘッドではその流れは仕切板に直交する。一方、後部ヘッドではその流れは仕切板に並行する。この場合、前部ヘッドでは十分に図 4(a)の淀みゾーンが成立するが、後部ヘッドでは仕切板に沿う横流れが予想できるので図 4(a)の淀みゾーンは成立しにくい。多分、後部では強い回流渦は存在せず、顕著なパッキン縁の摩耗(→グロスなリーク現象)は起きなかったと思う。
