【整番】 FE-19-TC-006	【標題】 流体振動によるガスケットの破損事例		
分類：流れ(流体振動)／種別：トラブル事例	作成年月：H19. 10／改訂：Ver0.0 (H18. 10)	作成者：N.Miyamoto	全4枚

1. ボイラ給水ポンプミニフローラインの継手ガスケット損傷

2. 油分離槽排水配管の継手ガスケット損傷

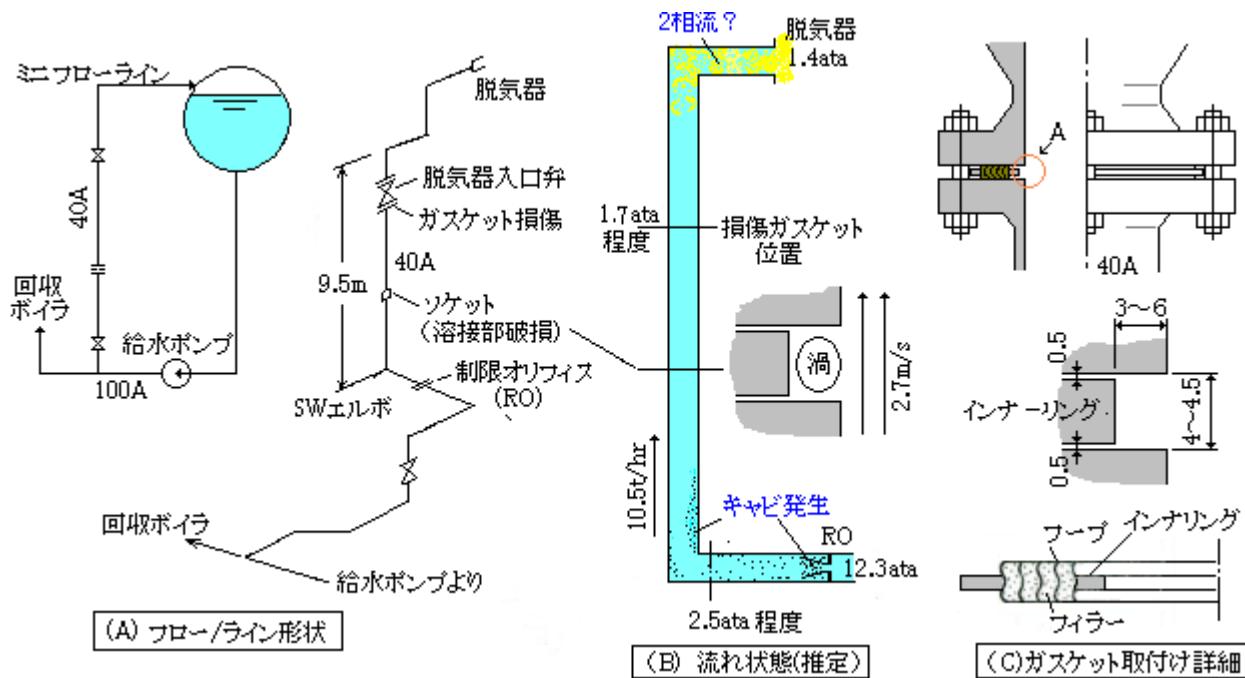
(1) 下図の(A)に示すような、回収ボイラ設備の給水ポンプ出口から分岐してデアレータに還流する 40A ミニ

フローラインの中途中に設けた弁の入口側フランジで前後2回のリークが起きた。いずれもガスケット損傷を伴うもので、

- 1回目：内輪なし渦巻きガスケット(アスベストフィラ)内側フープ&フィラー3巻きが
流失してリーク発生
- 2回目：内輪付き渦巻きガスケット(アスベストフィラ)インナーリング離脱/フィラー喪失
/フープ破断/リーク発生 (1回目の2ヶ月後)

初回のリークについては「ガスケットに内輪がついておらず、ガスケットの剛性が不足したこと」及び「ガスケットの内径がフランジボアよりも大きいのでそこに空洞ができて渦/波動による振動(キャビティ振動)が発生したこと」が原因ではないかと推定された。そこで対策としてインナーリング付き渦巻きガスケットに交換した。然るにこのガスケットもまた僅か2ヶ月余りで、初回と同様に破損した。

(2) 図(B)に内部の流れ状態を推定する。注目されるのは【制限オリフィス(RO)後流のキャビテーション】と【脱気器手前の2相流化】である。

前者について。制限オリフィスでは 10at 程度減圧されて、キャビ係数 σ は 1.8 程度となり限界 2.0 を下回っているのでキャビ状態にある。またすぐ後にソケット溶接エルボ(直角エルボ)があるが、R.O 後のキャビ泡が残っていてターンした直後に再びキャビを発生するのではないか? ガラガラ(?)音は一連のキャビ泡の拡がりを暗示しているような気がする。

後者について。ボイラ給水の温度は 110°C ぐらいで飽和蒸気圧は 1.5ata、脱気器の運転圧はこれより若干低めで脱気器に入った直後フラッシュする筈であるが、実際は脱気器の手前の配管中途で 2 相流になっているように思える。ただ、どの辺から然りなのかは判らない。

(3) もう一つの可能性は、フランジ接合部の窪みに起る渦によるキャビテーション振動である。一回目はインナーリングが無く深い窪みがあったので、インナーリングを挿入したが、それでも図(c)に示すように浅い窪みが残り、そこに渦ができると渦内部の圧力が低下しキャビが発生したと考えられる。ガスケットの位置の静圧は1.7ataないしこれ以下になっており飽和蒸気圧に漸近しているので、かなりきついキャビではなかつたかと思われる。渦の振動数は推定200Hz程度であり、振動形態が違うので計測では現れてこないと思うが、インナーリング表面にみられるエロージョンの跡はこのローカルなキャビテーションを暗示していると思う。

- (1) ガスケット内径をフランジボア(内径)にぴったり合わせて、窪みを作らない、
- (2) フランジ継手を使用せず、突合せ溶接継手とする(ソケット溶接は隙間をつくるので不可)、
- (3) 制限オリフィスは多段オリフィスとしデアレータ直前にもってくる(キャビ排除)、
- (4) キャビを起こしやすい直角/ショートエルボはやめ、ロングエルボや冷間曲げを探ることなどが考えられる。

ここでは、応急策としてフランジボアに合わせたt1.5mmアスベストシート製のガスケットを用い、定修時に(2)～(4)による改造を行った。その後の損傷は聞いていない。

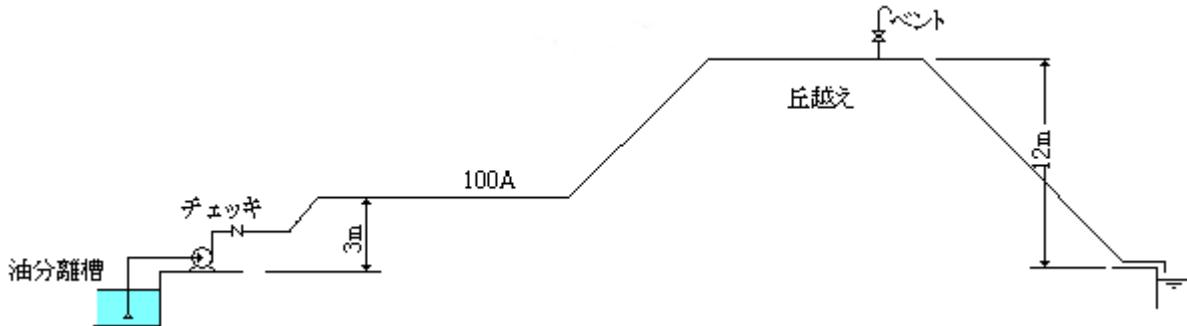
下図のような油分離槽からの 100A 排水管で、ラインの前流にあるフランジ継手部分からリークがおきた。継手を開いてガスケット(ノンアスベスト系 PTFE 被覆ガスケット)を調べると、内側のフェルト状纖維が揉みほぐされ外に抜け出てシール機能がなくなっていた。

- (1) このラインは、油分離槽から排水処理までのポンプ流送ラインで、設備が離れているのでかなり複雑な長い管路になっている(図では簡略化)。丘越え部分にはベントが付いているが、不確かながらその元弁は閉じられていた。運転はバッチ運転で、ポンプの急停が頻繁に行われていたようである。吐出弁の操作無しにポンプを急停するとポンプトリップと同じように水撃が発生し、逆流→チェック閉止→圧力変動がおきる。またベントが閉じていると丘越え部分では運転時に相当な負圧になっているから、動力喪失とともに水柱分離が起きた後、ライン端から押し込まれて再結合し激しい圧力変動を起こす可能性がある。事実、ポンプ急停テストでは停止後 20sec 後に、逆止弁閉止によると思われる衝撃音と配管振動が観察されている。
- (2) 一般には水撃は衝撃荷重として認識されているが、実際は振動現象であり、場合によってなかなか減衰せず數十秒継続する(共鳴の類いか?)ことがある。従って水撃の発生頻度が高いときは疲労が懸念される。おそらく本ケースの場合、度重なる水撃→過渡振動によって、結束度の弱いノンアス系纖維が解離して一部脱落してシール機能が失われリークが起きたと考えられる。
- (3) 別系に運転操作の同じで類似の管路形状をもった 150A 排水管があるが、そこではガスケットとして圧縮アスベストシートが使われており、リークは起きていない。100A 排水管ももともとアスベストシートが使われておりリークトラブルはなかった。従って本トラブルは、アスベストの耐振性(?)を十分に認識することなく、振動に対して実績のないガスケットに変更したために起きたと言うことになる。
[PTFE 包みガスケットは軟質の纖維材などをテフロンシートで包みこんだもの。纖維自身の結束性は重視されない筈であるから、頻繁に水撃が起きる配管や振動が常態する配管には、もともと向かないような気がする。]

結局、ガスケットは元のアスベストシートに戻された。なお、振動源対策として
ポンプトリップ/急停の回避、緩閉止逆止弁採用、ベント改造ないし空気弁の設置

などが考えられ提案したが実施の有無は聞いていない。
