【整番】 FE-19-TC-007	【標題】 IDF の旋回失速による振動現象
分類：流れ(流体振動)／種別：トラブル事例	作成年月：H22.1／改訂：Ver0.0(22.1)

1.あらまし

水素製造設備の試運転に先立って行われた乾燥焚き運転で、リフォーマー給排気系統の端に位置する IDF (吸引ドラフトファン)廻りで顕著な振動が観察された。顧客の振動許容基準は厳しく、これをクリアするまで、2ヶ月余りを費やした。トラブルシューティングの経過は次のようにある。この経過に沿って、本トラブルの内実をやや詳しく説明してみたい。

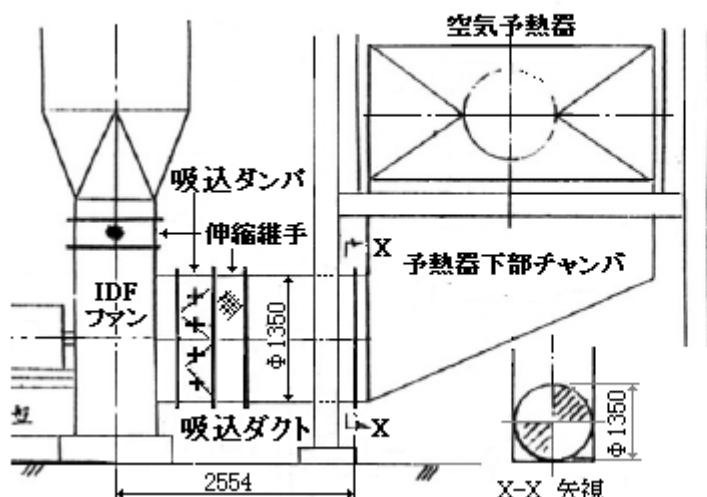
図B IDFの入口形状図

IDF の入口側は、図 B のようになっている。空気予熱器の下部チャンバから約 2m長さ程度の吸引ダクトを介してファンに吸気される。ファンの入口には吸込ダンパが直付けされている。このダンパの前には伸縮継手(布ベロー)が設けられている。

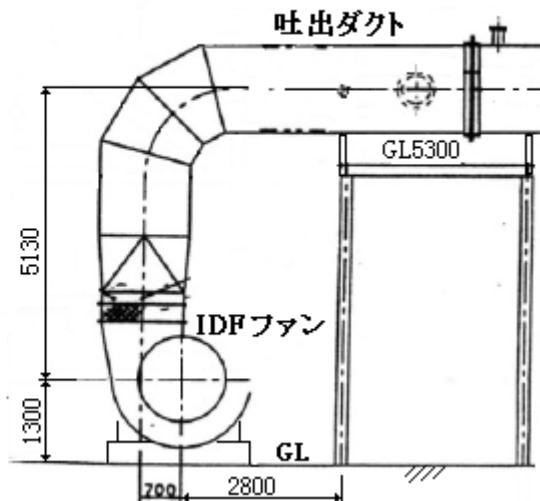
図C IDF出口形状図

IDF の出口側は図 C のようになっている。ファンの出口法兰ジに伸縮継手が設けられている。吐出ダクトはラック上を走って、他のダクトと合流しながら集合煙突に向かう。

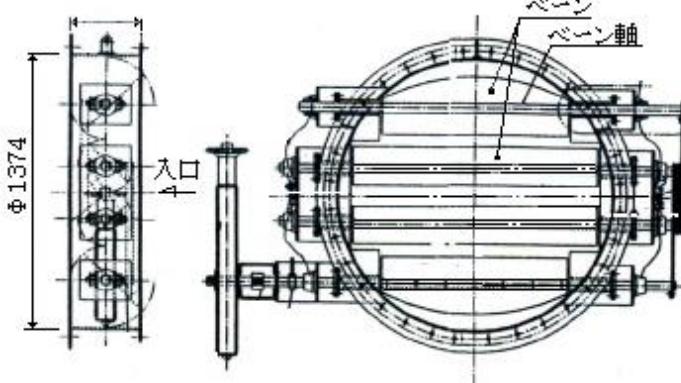
図D 吸込みダンパ構造

(2) 振動は風量調整用吸込ダンパ及びファンケーシングで顕著に観察された。吸込ダンパの構造を図 D に示す。ダンパの羽根は対向翼形式で全 4 枚、締め切りでも羽根の間にギャップがあってシール性はない。IDF の概略構造を図 E に示す。吸い込みコーンから入って単段 8 枚の羽根を経て掃気される。

吸込ダンパの改造について。ベーン(小羽根)は外から見えないので想像に過ぎないが、前後の差圧で相当たわみ、それがファンの羽根車ブレードで起きる旋回失速による圧力変動と連動し振動を增幅させている可能性がある。そこで羽根車の剛性をアップし撓み量を少なくする。また小羽根のエッジについた隙間塞ぎを取り除き、先端に丸みをつけエッジトーンタイプの渦を緩和する(多分に念為的措置)。なお振動時の観察では振動が大きくなると、羽根軸を連結して駆動させるリンクがガタガタ鳴動していた。これはリンク連結に遊びがあるからで、振動を増長させる恐れがあるので遊びのないリンク機構に変更した(このリンク機構は本IDFではじめて採用されたもの、振動を増長させた疑いが強い)。

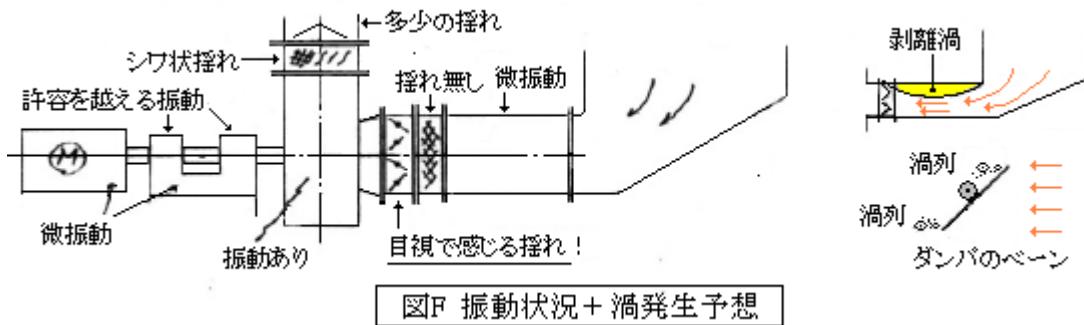
(3) 振動は乾燥焚き運転で観察された。この時の風量は定格の45%(3万Aqm³/hr位)で、風圧1400mm Aq、温度70~80°C(定格150°C)、ダンパ開度は22%(50~60%負荷相当)であった。揺れの状態は、ダンパケースの揺れが目立って大きい。ファン軸受台の振動が許容50μmを大きく越えている。揺れの方向はプロワ軸方向が顕著。ダンパ/ケーシング以外の揺れは吐き出し側のフレックス継手にシワが走る外、余り目立たない。

ダンパ	ファン
揺れ(全振幅)	Max.512 μm(ケーシング)	Max.261 μm(ファン入口) Max.230 μm(ケーシング)
卓越周波数	20Hz(512 μm), 18.75Hz(294 μm)	43.75Hz(126 μm), 18.75Hz(94.5 μm)

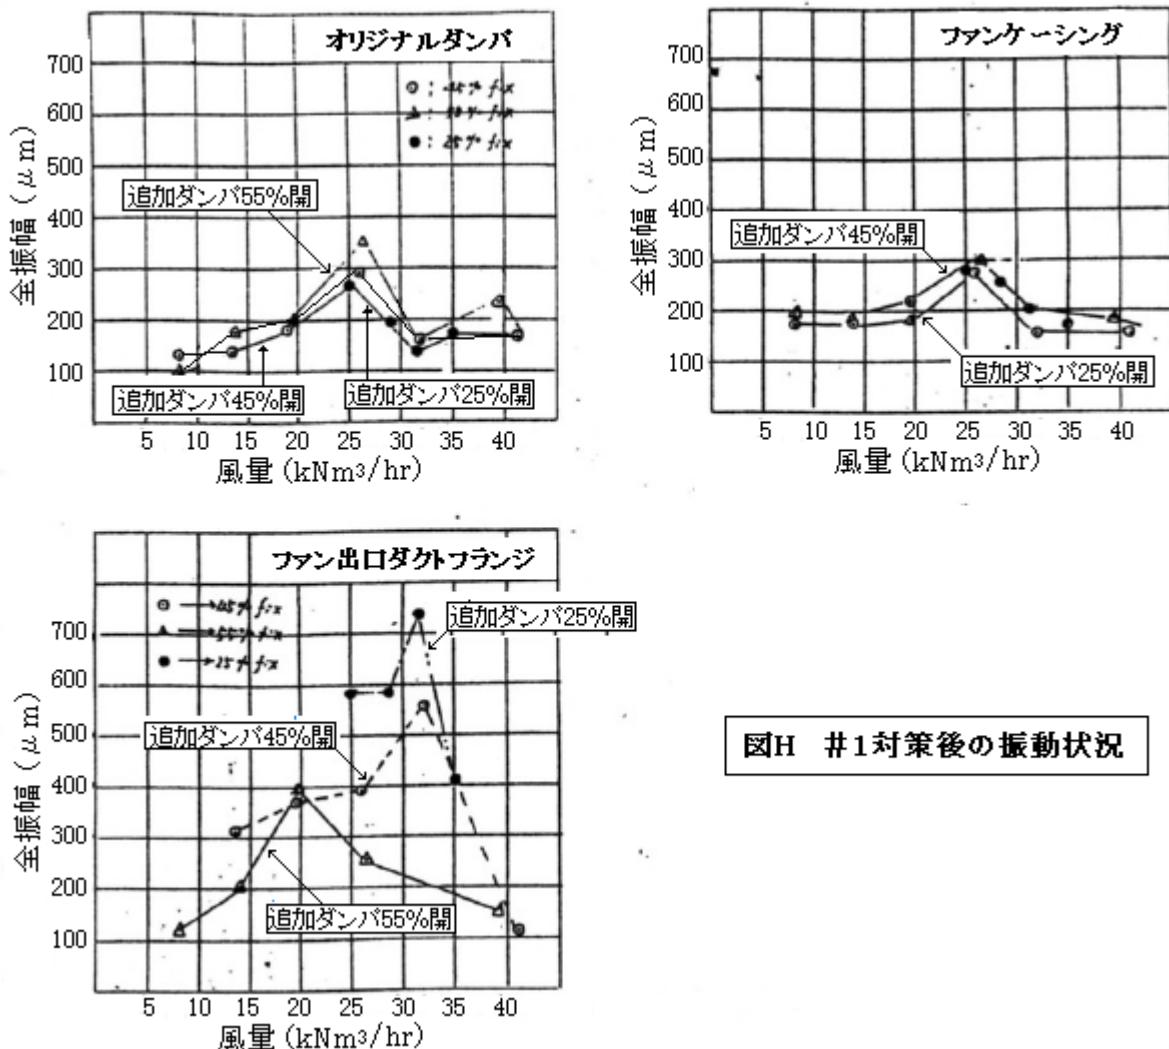
- (1) 上記の対策工事の後、その効果をみるために振動確認テストを行った。通風は常温で昇温は無し。テストは追加ダンパを一定開度(25%, 45%, 55%の 3 通り)にセットして、オリジナルダンパの開度を全閉から最大開度(ファンモータ出力限界)まで UP して実施。
- (2) しかし振動は思ったほど収束しなかった。乾燥焚き運転の時の振動と比べダンパ/ファンケーシングの揺れは 30%程度減少しているが、吐出ダクトの揺れが顕著になってきた。各対策の効果は、
 - ・吸込みダンパ追加/整流板追加→10~20%の効果しか認められず、但し炉内圧制御は改善傾向。
 - ・ダンパーファンケーシング連結→それなりの効果あり。
 - ・ファン出口ダクトフランジのサポート追加→効果なし(揺れ増加の原因には非ず)。
 この結果から当初想定した[渦振動+共鳴/共振現象]は否定的になった。
- (3) また、振動計測の結果から次のことがわかった。
 - ・本振動に風量依存性があること。即ち 25~26.5 KNm²に振動のピークがあること(下図)。
 - ・非常に風量が小さい時は 40Hz、それより大きなピーク域で 18~40Hz の卓越周波数があること。

- 追加ダンパーの開度が小さくなるほど即ちオリジナルダンパーの絞りが緩くなるほど、ダンパーやアンケーシングでは揺れが若干減少する。一方ファン出口ダクトフランジでは、逆に大きく揺れが増加し、ピーク点も大きく移動する。ダクトフランジの揺れに特異性あり。

これらの結果から、保留しておいた旋回失速の疑いが強まった。旋回失速の周波数は、

流量が非常に少ないと失速セル 2 ケで 42Hz、流量が増えてくると失速セル 1 ケで 21Hz となる。これは計測結果によくマッチしている。旋回失速は低風量域で現れる。

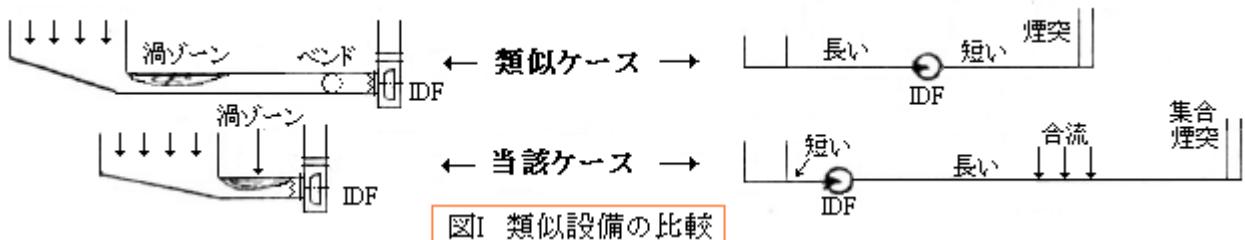
(2) まず類似設備との比較について。本トラブルと丁度同じ時期に、同一仕様の IDF が運転に入っていたが、振動クレームはでていない。2つの IDF 設備の違いは下図のようになる。

当該ケース/類似ケースとも吸い込み側に渦ゾーンができるが、当該ケースは IDF 直前にあってファンへの流れが偏流している恐れがある。然るに類似ケースでも IDF 直前に曲率半径の短いベンドがあるため同じように偏流の恐れがある。偏流は、Inlet distortion として旋回失速を誘起する可能性があるが、類似ケースに本当に、顕著な振動がないのであれば、当該ケースにおいて渦ゾーン発生→ファン入口の偏流→旋回失速発生は考え難いということになる。

また当該ケースは吸込ラインがごく短く吐出ラインが非常に長く複雑になっているが、類似ケースは逆に吸込ラインが長く吐出ラインが短くなっている、系の音響特性には相当な差異がある。この辺の議論は難しいが、当該ケースにおいてたまさかファンの位置が音響モードの節にあれば、軽微な旋回失速であっても変動が増幅される可能性は残る。しかしテスト時の吐出ダクトの振動は平坦で、増幅的なものは見当たらなかった。

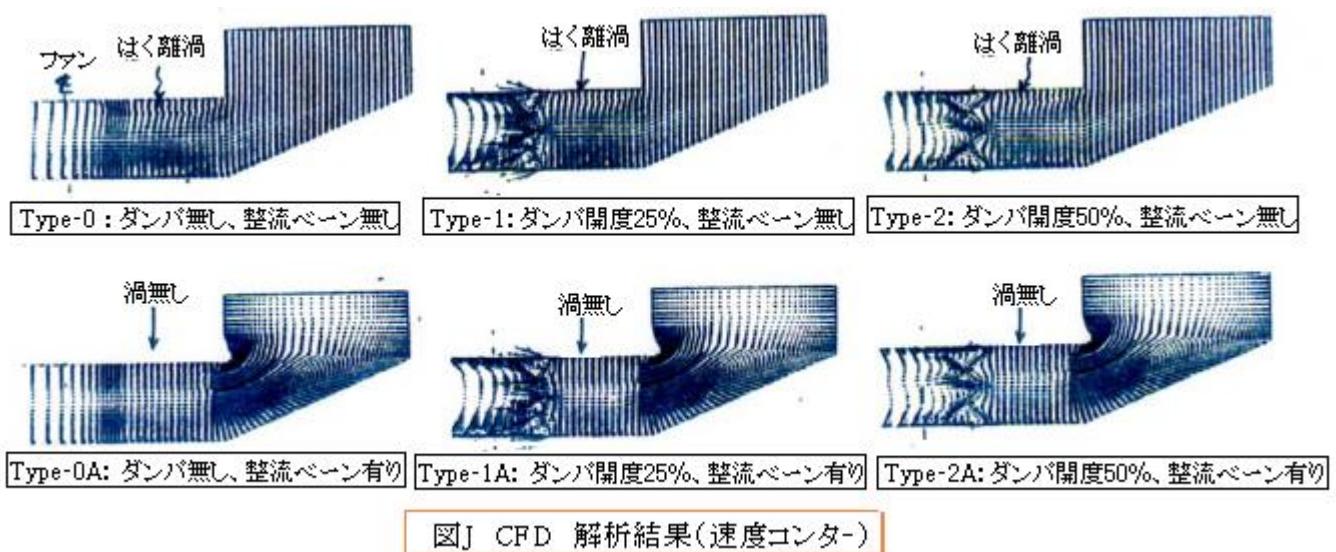
図 J に解析結果(流速分布)を示す。

- (a) 予想通りオリジナル構造には大きな渦ゾーンができる。ダンパがあってもこの渦はダンパの直前まで続く。ダンパ通過後はこの渦は解消する。
- (b) 下部チャンバに整流ベーンを設けると、渦はなくなりダンパ入口流れは均一化に向かう。
- (c) ダンパ出口ではベーンの絞り効果で流れが乱れその後、上下壁に流れが偏る。その偏りは整流ベーンの有無によらない。開度小では下壁側がよく流れるが、開度大では均分化する。

この結果では吸込ダンパの介在で渦の影響が希薄になっている。従って入口チャンバの整流ベーンを設ける意義は?になるが、このモデルでは時間の都合で 2 次元解析になっていること、ファンの吸引力が表現できていないことから、結局整流ベーン設置という判断になった。

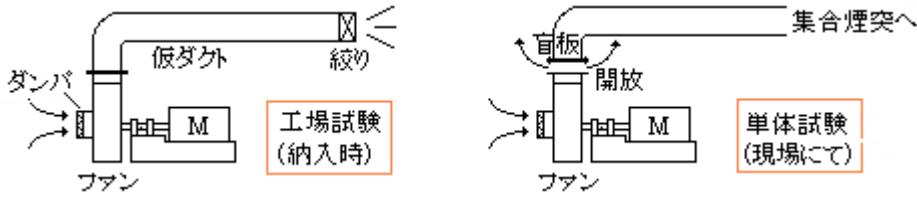
(6) 以上の改造工事の施工に先立って IDF 単体作動試験を行った。この趣旨は、**Inlet distortion→旋回失速**という推論の可否を確認するものである。IDF 出荷時の工場試験(性能確認試験)は、上図のように行われているが、振動の有無を意識的に確認したわけではない。この状態を再現できれば、吸込ダクトのない状態即ち吸込側の気流に乱れがない状態(?)で、振動の有無がはっきり確認できることになる。ところが試験では、吐出側の集合ダクトの運転事情で、吐出し側に排気することができなかった。そこで、ファン出口の伸縮継手を取り外しダクト側に盲蓋をしてテストを行った。しかし吐出気流が盲蓋に当たってかなり不安定な吐出しになり、遂に工場試験を再現できなかった。なおその場合、次のような観察が得られた。

- ・26%開度でのピーク振動はみられないが、振動分析から判断して旋回失速が起きている。
- ・ダンパ軸受/ファンケーシングとも通常運転にくらべ、震れは著しく大きくなっている。
- ・ダンパ羽根の震れが異常に大きい(目視ながら 2mm オーバー?)。そのときの卓越周波数は約 3Hz と低い。

試験の目的は”吸込気流の乱れの影響の可否”であったが、「吐出気流の乱れが大きく、それが吸込気流にフィードバックされている懸念があること」、及び「吸込口の周辺の障害物(架構/配管)によって気流が必ずしも整流していないと思えること」から、はっきり結論付けることができなかった。ただ、運転時のダンパの羽根の様子は、通常みえないが、今回は吸い込みダクトを外しているので、よく観察できた。18~26%開度でかなりの震れができるが、曲げ以外に軸廻りの回転もあるようだ。気流が周期的に息つきしている印象がある。羽根が捩れ(回転)モードで共振しているのかも知れない。

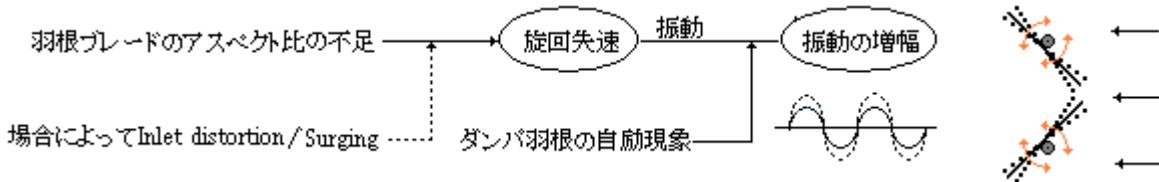
(a)(b)は確かにストレートに旋回失速の発生に係わる。しかしそれだけで当該振動が説明できるのか？吸込ダクトの揺れない、吐出側も当初はさほど揺れてはいない。羽根車のブレード先端付近に起きた剥離渦(失速セル)は、波動の形で前後に伝播するが、ファンに近い吸込ダクト/当初の吐出ダクトがあまり揺れていないのは少し奇異な感じがする。あたかも [羽根車+吸い込みコーン+吸い込みダンパ] の閉空間で振動が醸成されているような印象がある。その場合に気になるのは、ダンパ羽根軸の回転方向の遊びと曲げ撓みである。これが大きいと閉空間の圧力増加に対しダンパ羽根間のギャップが開いて羽根前後の差圧が減少して更に圧力が増加する、逆に圧力減小に対しギャップが閉じて差圧が増加し更に圧力が減退するという現象、即ち負性減衰に因る自励振動が起きる可能性がある。IDF 単体試験でダンパの羽根が息をのむほど撓むという現象は、それを暗示しているような気がする。

羽根車ブレードのアスペクト比不足によって発生した旋回失速振動が、ダンパ羽根部分の自励的な現象によって增幅されたもの
