【整番】FE-20-TC-001	【標題】ライトナフサブタンポンプ吐出配管の振動
分類：流れ(流れ不安定)/種別：トラブル事例	作成年月：H18.6/改訂：Ver0.0 (H18.8) 作成者：N.Miyamoto

## 1. あらまし

某製油所に納入した水素製造装置でライトナフサブタン受け入れラインの流量を下げたところ激しい振動が起きた。そこで、原因究明のために振動計測及びテストを行ったところ、ポンプ吐出側の制限オリフィスの挿入位置が悪く、サージング(流量不安定)がひどくなっていることが、判明した。以下、このトラブルの技術的内容を紹介する。

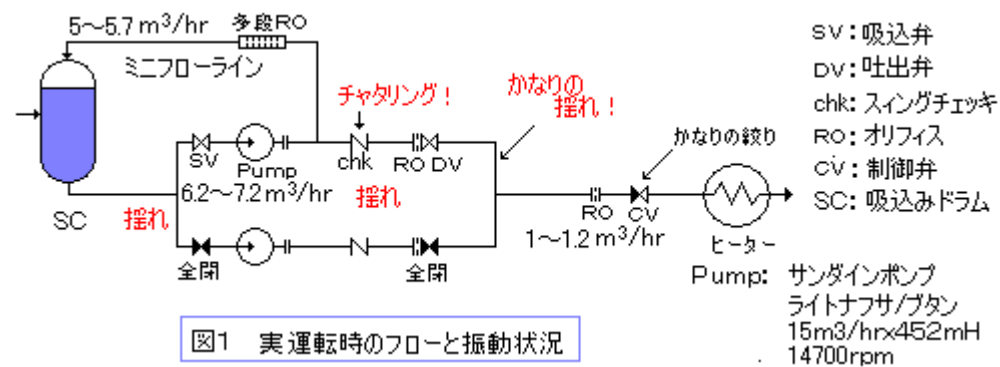
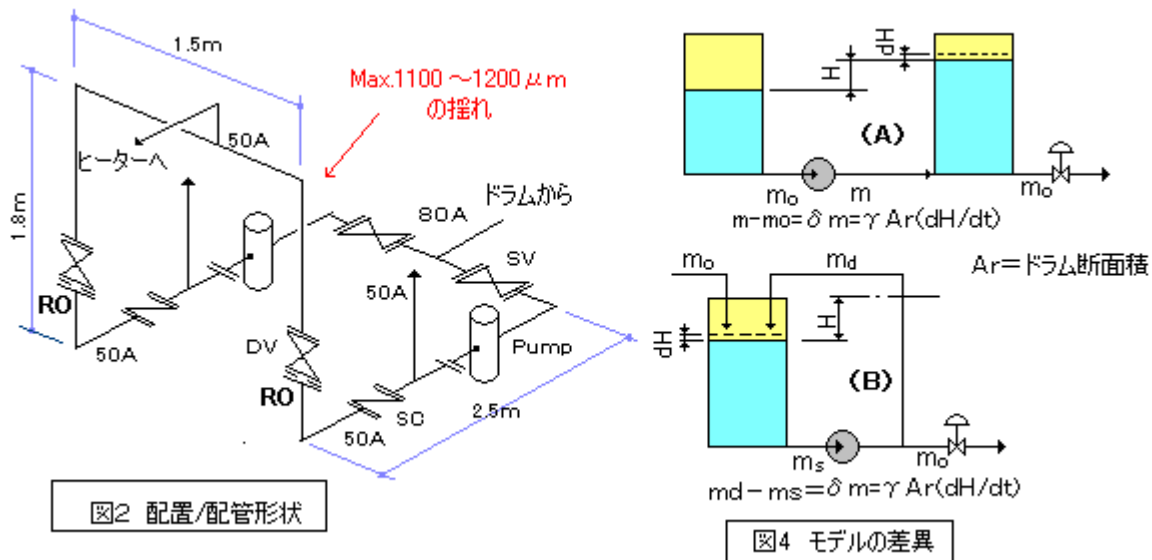
図1、2にラインの概要と振動の状況を示す。振動はポンプ揚液量が定格流量の45%未満のときに、顕著になる。図1の場合、揚液量は定格の41~48%(平均44.5%)でその大半(~80%)はマイクロラインを通して吸込みドラムに戻っている。この流況で、吸込みドラム以降~制御弁手前までの配管が下記のように水平方向にかなり揺れる。ただ、振動数は6.5~11Hzと比較的低い。

吸込み配管：Max.100 $\mu$ m程度、チェッキ弁フランジ：Max.120 $\mu$ m、

吐出弁フランジ：Max.360 $\mu$ m、合流ヘッダ手前：1100~1200 $\mu$ m 何れも水平成分

これとともに、50Aスイングチェッキがチャタリングしており内部で流動不安定が起きているようだ。(この振動現象は試運転前の水運転でも確認されているが、低流量運転が少ないということで是正措置は特にとられていなかった。)

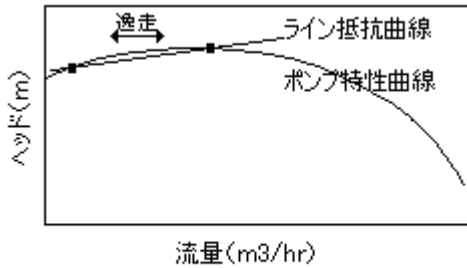
図5. 右上がり部分の不安定化

(3) ポンプのサージングについては通常、図 4(A)のモデルで説明されている(註1)。本ケースは図 4(B)のモデルになるので、これと多少違ってくる。ただ、末端で絞られた流路に気相部分があつて手直に流量変動を吸収できるため、右上がりのポンプ特性曲線とラインの抵抗曲線が 2 重根をもつて流量変動を起こしても(図 5 参照)、抑制的なダンピングが効かず、流れの周期的な逸走を生じるという基本パターンに変わりはないと思われる。

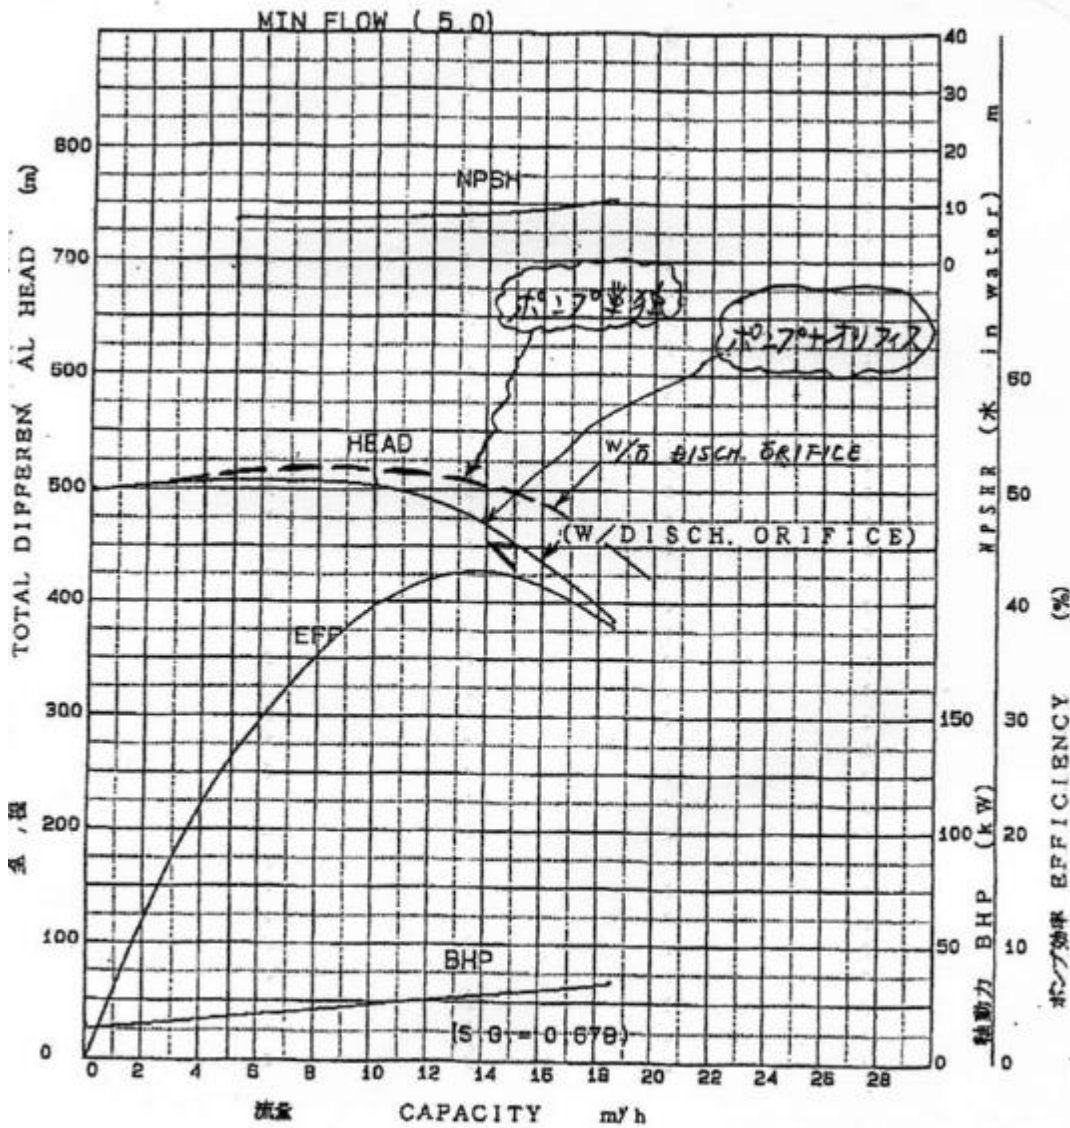
図3a 70°特性曲線

このポンプ(サンダインポンプ)は図 3a に示すようにH-Q曲線の定格以下の流量域に右上がり部分が存在する。特に**ポンプ単独**のケース(図中点線)はその勾配が目立っている。そこで**ポンプ出口にメーカー手配のオリフィス**を付けて「ポンプ+オリフィス」としてこの勾配がなだらかになるように配慮されている(この措置はポンプメーカーの標準的な手法)。図中の実線が然り。ところが、実際のオリフィスは吐出弁フランジに取り付いていた(これは単なるミスではなく、工事の都合で取付け位置を変更したものでポンプメーカーの了承を得ている)。この状態ではポンプ出口～吐出弁の間から抜け出したミニフローラインの特性は**ポンプ単独の特性曲線(点線)になり、明らかに右上がり勾配を持つこと**になる。従って、本ケースでは、図らずも条件①が成立する。

オリフィスをポンプ出口に移せば、ミニフローラインは[ポンプ+オリフィス]の特性曲線(図 3a の実線)になるので、サージングが起きにくくなる。従って、サージングを原因とする仮説は、ほぼ成立しており、本振動は主にサージングに由るものと判断される。

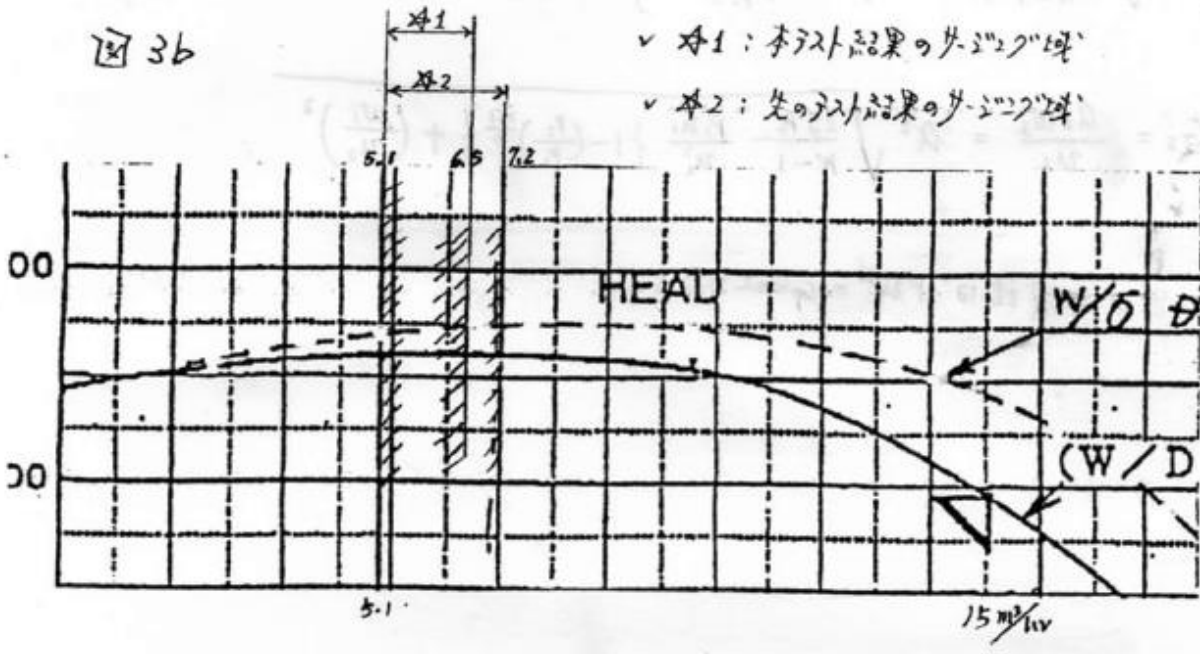
まだ、やや揺れは強いが、おおむね振動変位は半減した。チェッキのチャタリング音もかなり減少し周期の短い軽いチャタリングに変化した。また、図 3b に示すように有意振動域が以前の 5.1~7.2m<sup>3</sup>/hr から、5.1~6.5m<sup>3</sup>/hr に縮退しており、振動が起これにくくなっていた。

オリフィスの位置を吐出弁フランジから、オリジナルのポンプ出口に移しても、振動はなくなる。これは、図 3b をみればわかるように補正後の曲線にもまだ右上がり勾配が残っているからである。このため振動変位の可否判定では多少グレイゾーンに入るので、オリフィス移設と共に配管サポートの追設/補剛を行った。その後、特にクレームは聞いていない。

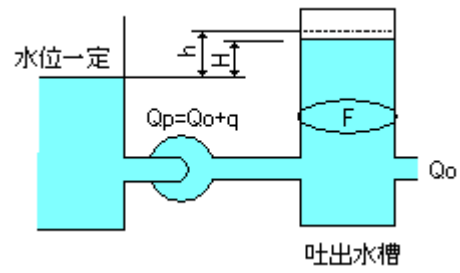
(注 1) 以下、文献(3)の記述によって、サージングを説明する。

この 2 階微分方程式では、 $-\{dh(Q_0)/dQ_0\} > 0$  のとき安定、 $-\{dh(Q_0)/dQ_0\} < 0$  のとき静的不安定になる。ここで

右上がり → 勾配  $\{dh(Q_0)/dQ_0\}$  は正 →  $-\{dh(Q_0)/dQ_0\} < 0$  → 不安定

右下がり → 勾配  $\{dh(Q_0)/dQ_0\}$  は負 →  $-\{dh(Q_0)/dQ_0\} > 0$  → 安定
