【整番】 ME-04-TM-005	【標題】 硫化水素/塩化物による応力腐食割れの事例
分類：材料(応力腐食割れ)／種別：トラブル事例	作成年月：H17.6／改訂：Ver0.0 (H19.12) 作成者：N.Miyamoto

“Repair of Stress Corrosion Cracking in CO Heat Exchanger” by Zheng.S et al
Int. J. Pressure Vessel & Piping 60(1994)

これは肥料プラント(30 万 T/Y)の炭酸ガス熱交のチャンバ(Head)で起きた硫化水素/塩化物による SCC とその補修方法を報告したものである。

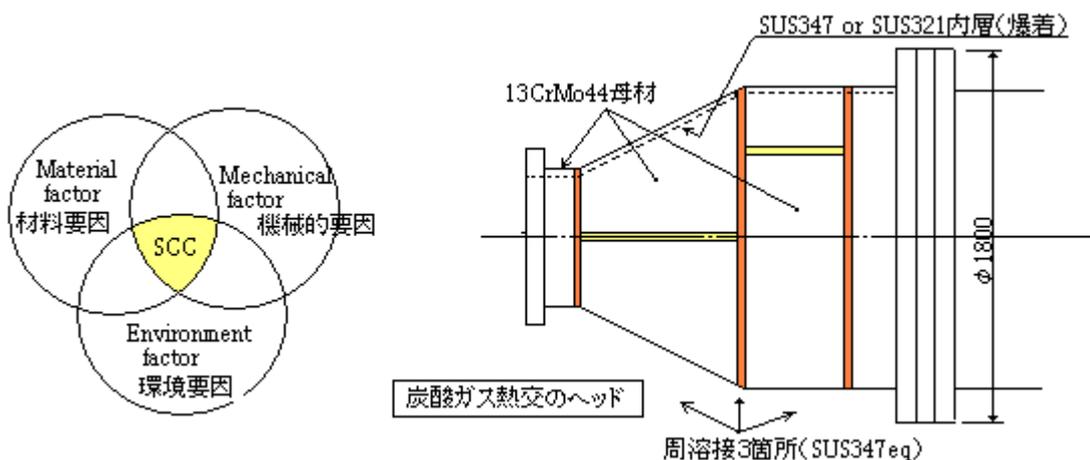
(1) 破損部分(チャンバ)の形状は上図のようである。この熱交の使用状況は次の通り。

(i) 運転スタートから～400 日後の中間検査で Head の内表面、特に 3つの周溶接線と 2つの長手溶接線の内側で無数のクラック(累計長さ 1500mm 最大深さ 11.3mm)が見つかった。

(iii) クラックには次の3つのタイプが見られた。

周溶接に直交する割れ / 長手溶接に平行する割れ / 爆着した内層(ライナー)の網状割れ

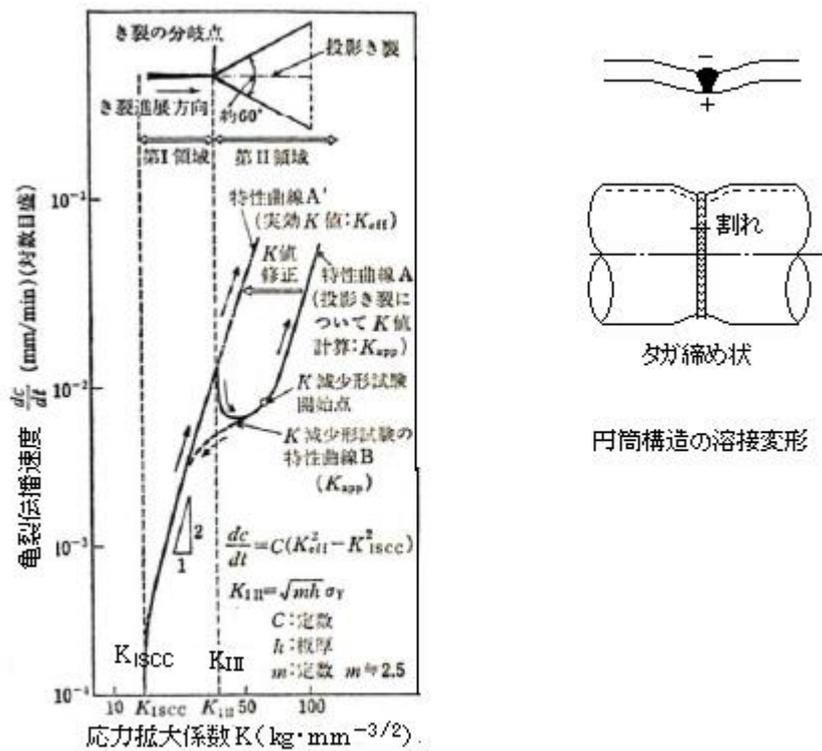
図6.31 応力腐食割れにおける亀裂伝播特性(向井、村田)

(*1) 通常、クラックが分岐するのが SCC の特徴。クラック先端で定義される応力拡大係数(K)がその限界値 K_{ISCC} をオーバーするとクラックの進展が起きて $K_{I\ II}$ まで直線進行し、さらに K が大きくなるとクラックは分岐して進行する。これは破面解析での着目点になる。下図参照。

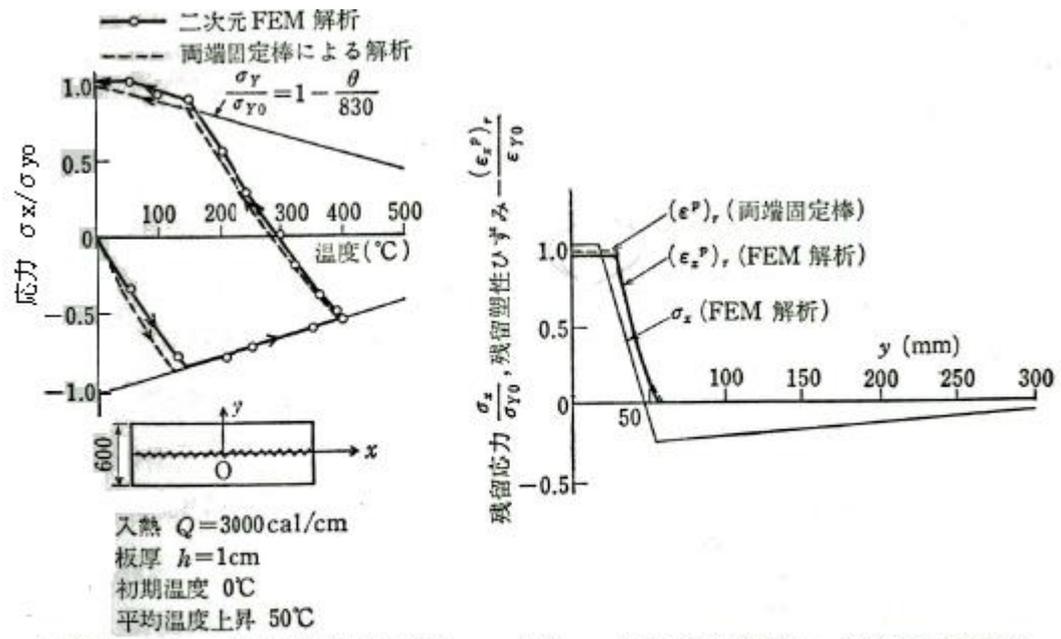
図 3-8 細長い矩形板の過渡的熱応力と残留応力・残留塑性ひずみ分布の計算例(佐藤・寺崎)

(*2) 円筒形の周溶接部分では溶着金属の収縮によって内側で引張、外側で圧縮の残留応力が発生する。この場合、円筒はタガ締めを受けたように変形し周方向内側に最大の残留応力がでて、溶接線に直交する形でクラックが生じる(下図参照)。なお長手溶接線では溶接線に平行してクラックがでて、これも開いた板の長手方向の残留応力によるものと思われる。
