【整番】SE-28-TC-010	【標題】繰返し熱荷重によるノズルフランジ溶接部の破損
分類：熱(熱伝達)/種別：トラブル事例	作成年月：H19.7/改訂：Ver0.0 (H19.7) 作成者：N.Miyamoto

1. あらまし

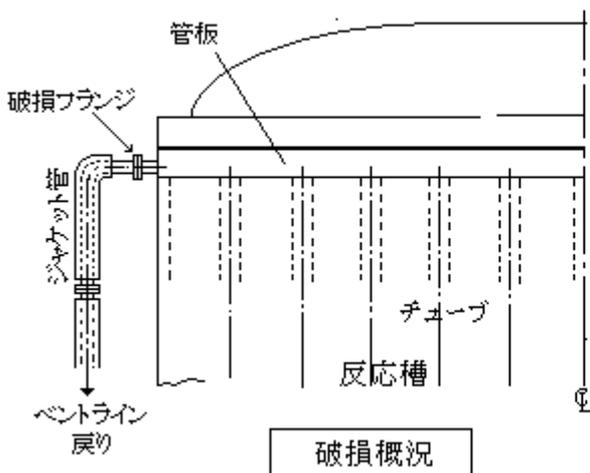
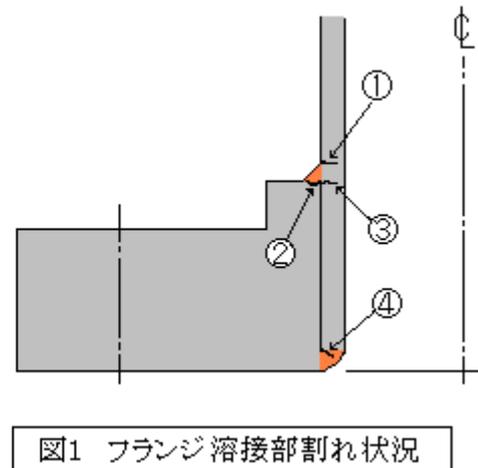
- (1) クラックを起こしたフランジ継手は差し込み溶接(SO)タイプで、2箇所隅肉溶接でパイプに接合しているが、この溶接部分でルート割れと始端割れを起こした。このタイプはパイプと完全に一体化していない上に欠陥のでやすい隅肉溶接であるため低グレードとされる。破面にはストライエーションがあり疲労していることがわかった。
- (2) 破損フランジは管板の周に設けられたノズルについておりバンド管に接続されている。このラインは単なる通気ばかりでなくオーバーフローも兼ねたもので内部の液位が上昇したとき液が流れる可能性がある。液位の昇降は試運転時、頻繁に起きていた模様。なお、有意な振動は存在していない。

- (1) 割れの状況を下図に示す。①は隅肉溶接止端を起点とする割れ(止端割れ)、②～④は隅肉溶接ルートを起点とする割れ(ルート割れ)である。②③は同じ荷重の作用で左右に別れたものと思われる。②はほぼ全周に割れが有り、その過半が肉厚を貫通しここからリークが起きた。③、④も 3/4 周程度に割れが有り、少なくとも半周は貫通している。

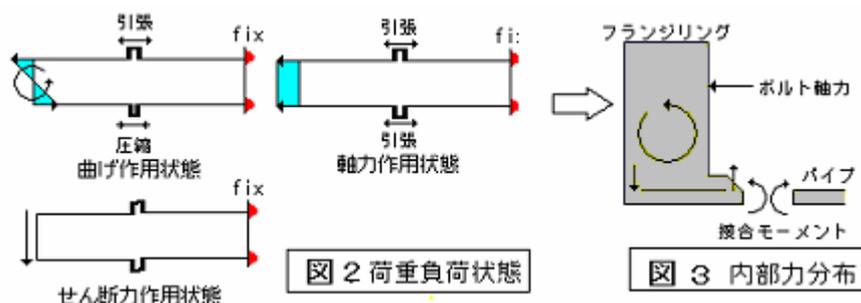
ノズル部分に作用する荷重としては、図2のように曲げ/軸力/せん断が考えられる。せん断は通常

応力源としては小さく、曲げ&or 軸力が主体になる。曲げも軸力もフランジのボルトを介して荷重が伝達するので、フランジ断面では図 3 のようになる。この場合、フランジリングとパイプの接合部分に大きな内部モーメントが発生し応力が高くなる。①の割れはこのモーメントで発生した可能性がある。一方、フランジリング内でも力やモーメントが出るが、それらは接合部のモーメントに比べて小さく、通常、②③④の割れが起きることは少ない。確実ではないが、原因として図 2 の荷重パターンは？である。

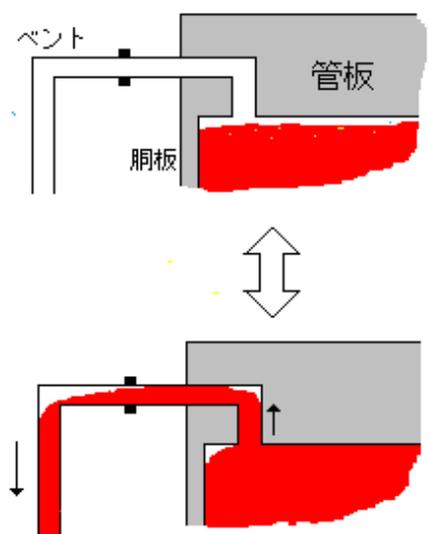
図4 ベント管の流れ(推定)

(4) 本設備では振動荷重以外、繰り返し荷重は殆ど考えられないが、場合によって図4のような状態が想定できるのではないかとと思われる。即ち、

“反応器内に液面の上下(あるいは揺動)があり、ベント管から液の排出が繰り返された。液温が直接かかると管の温度が上がり、液が抜けるとまた元に戻って、かなり長周期で小さい温度変化サイクルが繰り返された。”

(5) 図4はあくまでも想定に過ぎない。しかし

- ・反応器内に自由液面の可能性があること(特にスタートアップ時)、
- ・ベント部分は、丁度、逆U形状のトップになり管が空になりやすいこと、および
- ・接続のジャケット管の温度が熱媒温度より低く、空管時、温度がやや下がること

から、液面昇降や温度変化の可能性は十分あると思われる。

実際の所、このような構造や運転では図4の可能性は避けがたいと思われる。従って、図5のような熱荷重状態の排除を考えた。もし、パイプ～フランジの間にギャップがなく、一体形(WN形)になっていれば、フランジの温度変化は早くなり、パイプとの温度差は少なくなる。また、ギャップがなければ隅肉溶接部のルート(応力集中部)は存在しないので、この部分の熱応力は相当に低くなる。更にフランジとパイプは突合せ溶接になり止端の応力集中係数は隅肉溶接の場合の3から1.5程度になり、温度差の低下とあい俟って、この部分の熱応力もかなり低くなる。従って相手側フランジも含めて、**WN型フランジの採用**を対策とした。他方の反応器では貫通リークが発生していないが、クラックが進行している恐れもあるので同様に対策した。結果的に、その後の破損は報告されていない。

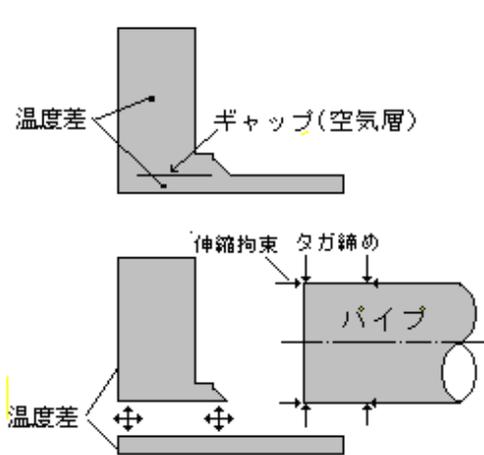
図5 熱荷重状態

内部温度の急変化を仮定すると、図5のような状態が予想できる。即ち、フランジと差し込んだパイプの間の空気層の断熱効果によってフランジとパイプの間に温度差が出来る。そして両側の隅肉溶接部の拘束によってパイプの「軸方向伸縮の拘束」と「半径方向の拘束(タガ締め)」が起き、両側の隅肉溶接の止端部やルート部分に応力が集中する。このモードでは、①のみならず、②③と④の割れも十分可能性がある。この場合の熱応力は、略略、

$$\sigma = 1.8kE\alpha \Delta T = 1.68 \Delta T \quad (\text{片振幅})$$

但し k = 応力集中係数(約 3.0)、 E = ヤング率(約 17500kgf/mm²)、 α = 線膨張係数(約 $17.8 \times 10^{-6} \text{ } ^\circ\text{C}^{-1}$)
 ΔT = 温度差(片振幅) (°C)

と推定される。前(2)項で推定したように繰り返し応力を 30kgf/mm²程度とすれば、計算上は片振幅 $\Delta T = 30/1.68 = 18^\circ\text{C}$ になる。全振幅で 36°C、有り得る温度差ではないかと思う。

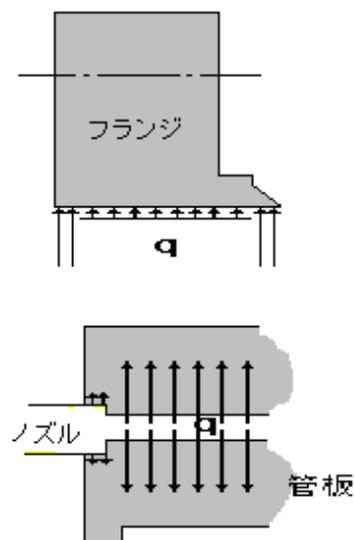
図6 入熱の違い

もし、図4のような流れパターンがあったとすれば、管板—ノズルの接続部分にも熱荷重が発生する。しかし、図6のように、フランジ部分に比べてかなり入熱量が多いので、フランジ部ほどの温度差が発生しなかったように思われる。これがノズルと同じような割れが起きていない理由だと思われる。
