| 【整番】 FE-19-TC-003 | 【標題】 音響振動による疲労破損の事例 |
| 分類：流れ(流体振動)／種別：設計メモ | 作成年月：H22.5／改訂：Ver0.0(22.5) |

プラント設備で見受けられる高周波振動は騒音問題に結びつくことが多いが、場合によっては音響疲労につながってトラブルを引き起こす。現象としては高サイクル疲労の一種であるが、その発生メカニズムを音響-構造物の連成問題として考える必要がある。ここでは次の2つのトラブル事例を紹介して、音響疲労へのアクセスに供したい。

I. 弁騒音による減圧弁下流配管の音響疲労(事例)

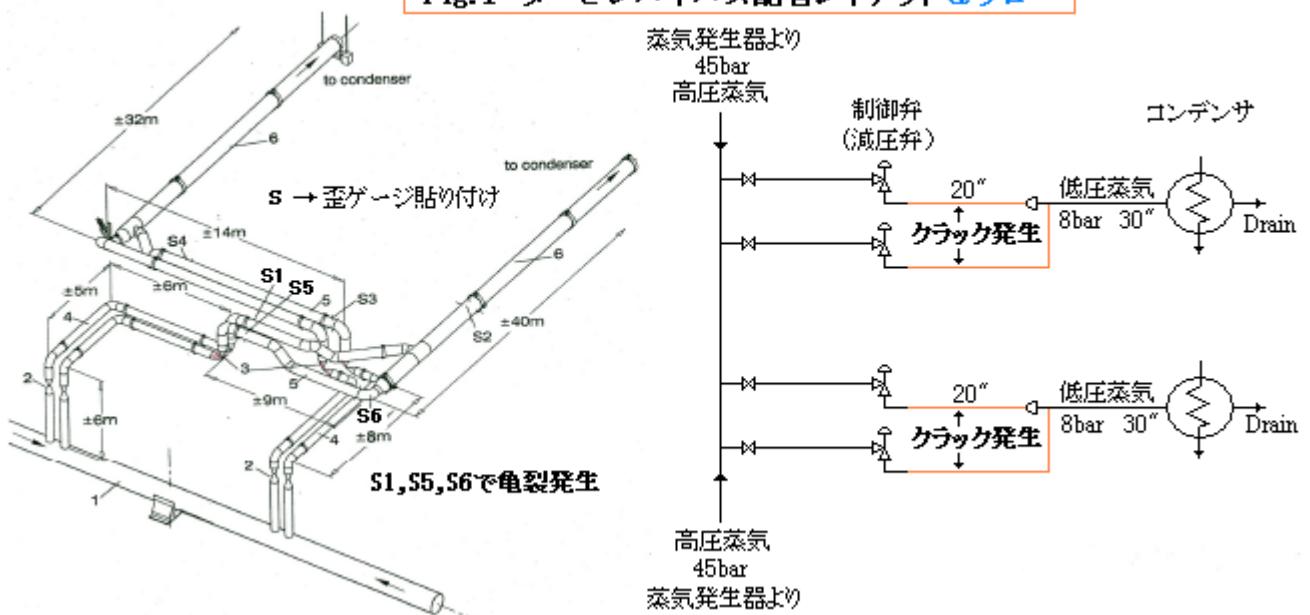
Fig.1 タービンバイパス配管レイアウト & フロー

クラックが発生したタービンバイパスのフロー(推定)と、亀裂が起きたバイパスコンデンサ行き配管のレイアウトを Fig.1 に示す。このバイパスは蒸気タービンのトリップ対策以外に、スタートアップや

亀裂は Gentilly2 系の商業運転が開始された直後におきた。亀裂箇所は、減圧弁後流(2 次側)の数箇所(少なくとも Fig.1 の S1, S5, S6)。破面解析から疲労破損であることがわかった。破損後、原因究明の為、タービントリップ時の流体過渡解析を含めた設計レビューが行われたが、タービン起動時の蒸気ハンマーリングが破損原因ではないことが判り、振動(→高サイクル疲労)に疑いが集まった。

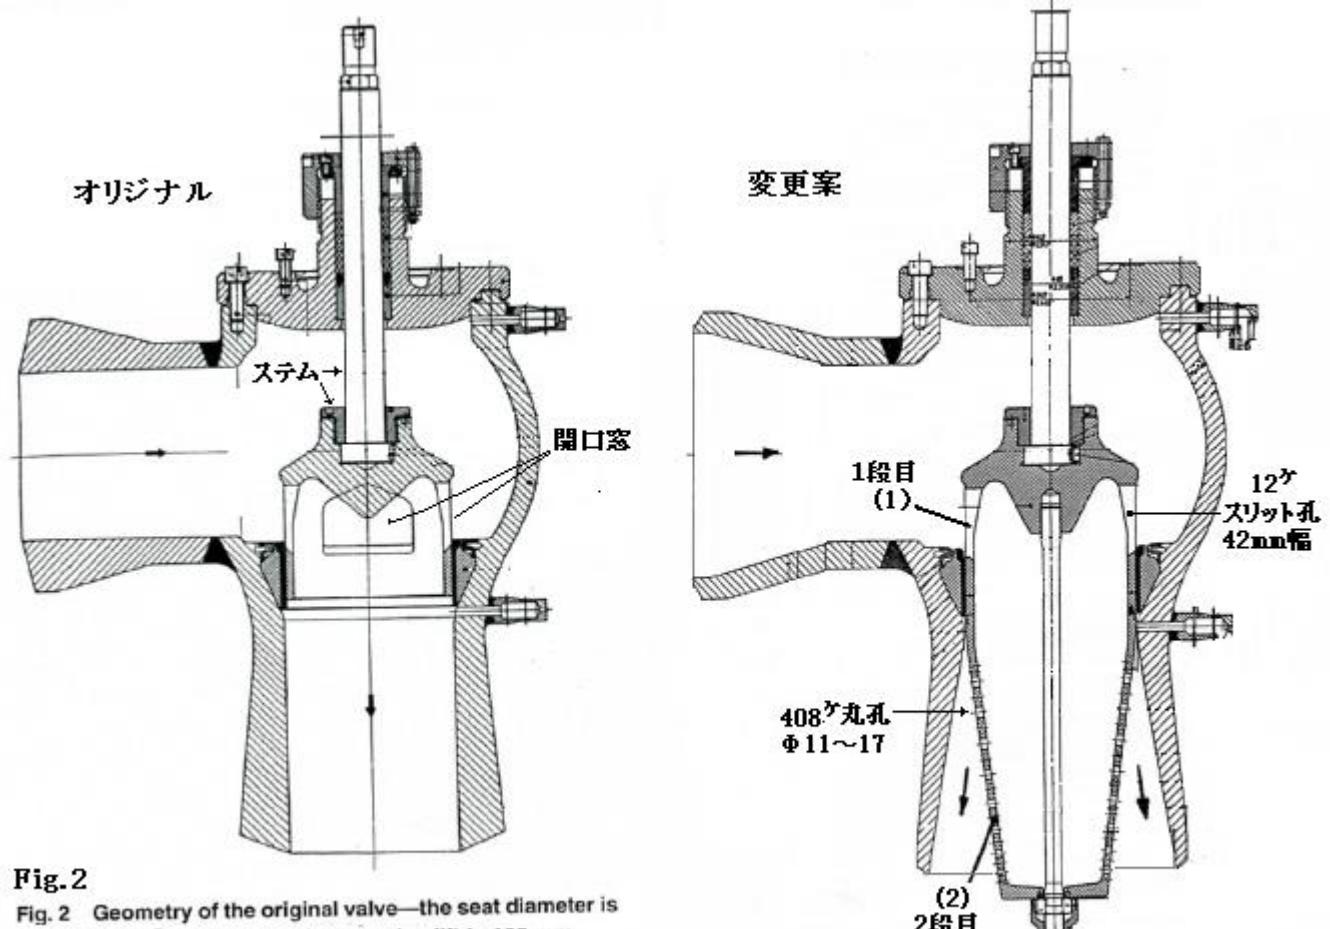
シャットダウンにも使われている。装置としては 2 系列(多重系列?)になっている。各系列につきアンダル型の減圧弁(制御弁)2 個がついており、圧力は 45bar(260°C)から Max.8bar まで絞られ、20"管を経て 30"ヘッダに合流してコンデンサに接続する。減圧弁は、円筒状プラグ付きシステムを持ち、プラグには全開時、流路断面積と等しくなるようなトータル面積を持った 4 つの開口が付いている。その断面構造を Fig.2 に示す。

Fig. 2 Geometry of the original valve—the seat diameter is 255 mm and the maximum valve lift is 100 mm

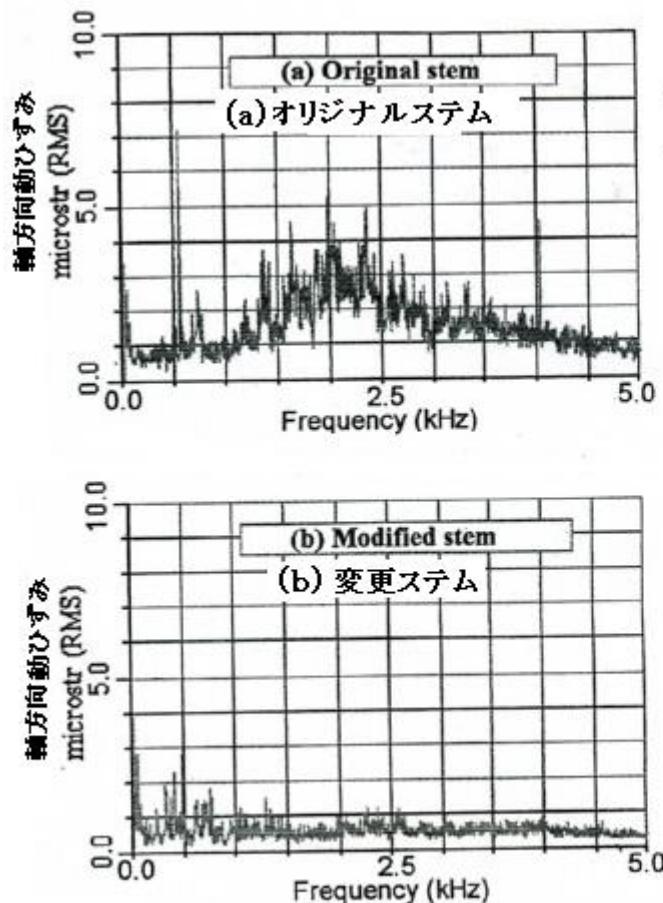
採取された動ひずみスペクトルの例を Fig.3(a)、Fig.4(a)に示す。狭域帯では~600Hz、広域帯では~2kHz で卓越が見られる。この傾向は他の計測点でも同じ。

Fig. 3 Typical spectra of the dynamic axial strain at location S6—(a) original stem, total rms amplitude of strain=43.2 μ ; and (b) modified stem, total rms amplitude=11.8 μ

(3) 縮尺モデルテストで変更弁システムは良好な結果を得たので、更にこの変更弁システムを実機に装着してオリジナルの場合と同様の振動/動ひずみ計測が行われた。その結果、Fig.3(b)、Fig.4(b)に示すように、広域帯のピークも狭域帯 600Hz のピークも相当程度に減少しているのがわかった。後者は Fig.8 からもわかるように周波数が全般にアップしたことによる。この結果はモデルテストと同様に 10dB ダウンが可能であることを示している。

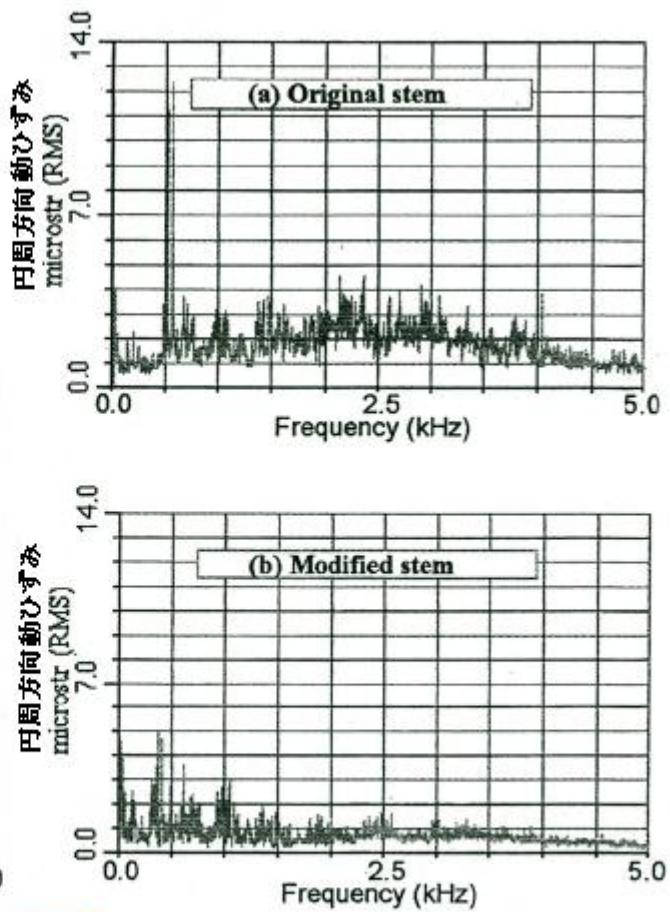
Fig. 4 Typical spectra of the dynamic tangential strain at location S6—(a) original stem, total rms amplitude of strain=44.5 μ ; and (b) modified stem, total rms amplitude=15.7 μ

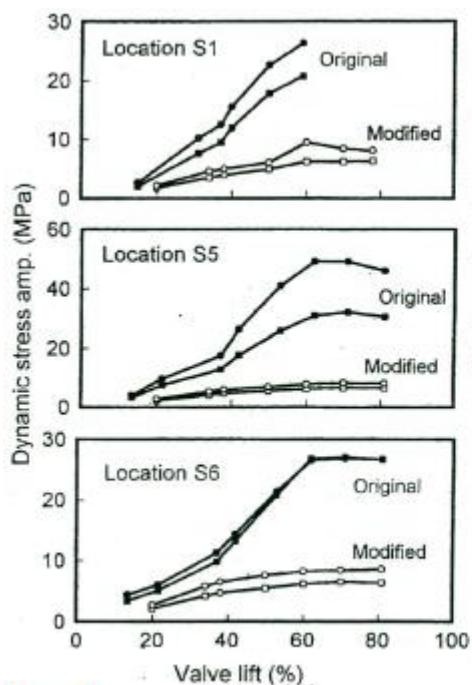
このひずみ計測をベースに溶接部 2 番などの応力集中を考慮して作成した平均応力振幅を、横軸に弁リフトをとて表示すると Fig.5 のような傾向になる。リフト 70% ぐらいまで急激に増加し、それ

からわずかに減少する。

Fig. 5 変更前後の平均的な動的応力振幅の比較

また Fig.5 に示すように破断部付近の管の平均応力振幅は、弁リフト全域(全流量域)で大幅に減少している。おそらくこの傾向は、弁後流配管の全域に及ぶと思われる。

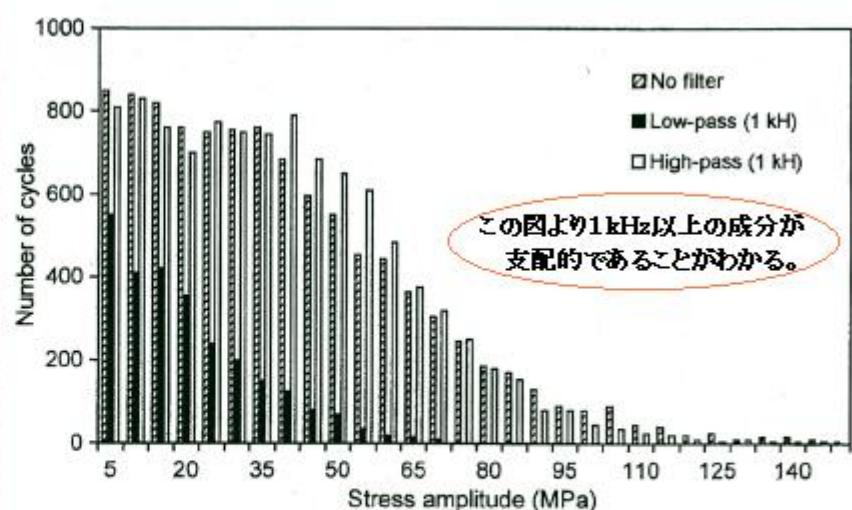
Fig. 6 軸応力-応力サイクル分布 (52% 弁開度)
ローパスフィルタ vs ハイパスフィルタの効果の比較

応力振幅の結果を、rainflow cycle counting method を用いて分析した結果を Fig. 6 に示す。計測された最大応力振幅は～145MPa(横軸上)程度で、管材料の許容疲労限界 80MPa よりかなり高いので、

当然、疲労破壊が起きる。Fig.6 には、ローパスフィルタ/ハイパスフィルタを用い 1kHz 前後で周波数分布を別けた結果が示されているが、High-pass 分が大きいので 1kHz 以上の成分の寄与が大きいことがわかる。従ってパイプの破損は、弁から生じる高周波のノイズのレベルを引き下げることで回避できることを予想できる。応力レベルからみれば、現状の Max.145MPa を半分に抑えれば、疲労限 80MPa を下回る。これは、制御弁の高周波騒音レベルを、少なくとも現状より **6dB** ダウンできれば達成できるはずである(補足説明参照)。そこで現在の弁システムに代えて新たに低騒音の弁システムを開発することになった。その場合、設計目標として現状騒音の **10dB** ダウンが設定された。

Fig.6 はある期間の応力振幅の現出頻度を示すもので Max.145MPa は、同期する各レベルの応力振幅の累積と見なされる(多分 600Hz ピークが過半を占める可能性はあるが…)。応力振幅が低下するほど、サイクル数が大きくなっているが、これは周波数が上がるほど、応力レベルが下がってゆくことを意味する。この場合の高周波振動は 200~300Hz 以上を指すが、周波数が低くなるほど応力レベルは高い。従って、実質的な応力振幅の切り下げは、周波数分布をかさ上げし分布のピークをできりだけ高周波数域に押し上げることで達成されると思われる。また、仮に応力振幅の累積が音響パワーPa($= \eta Pw$)に比例するとすれば、これを半減するときの音響パワーレベル PWL は、

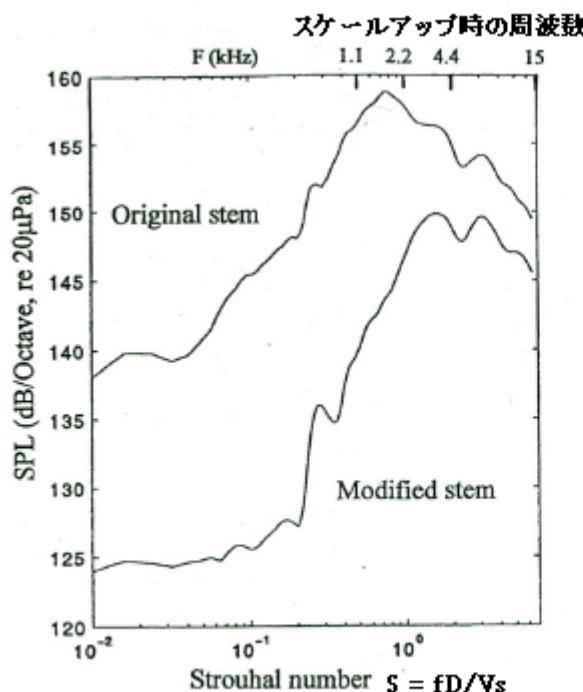
Fig.8 縮尺モデルテストにおける下流側管内に発生する騒音スペクトル(圧力比3、弁リフト100%)

(2) 変更システムの効果(騒音度の低下)については 1/10 縮尺モデルテストで、弁の下流 8D/12D 位置の管内面にマイクロホンを取り付けて確認された。その結果を Fig.8 に示す。この図の横軸は下記で定義されるストローハル数である。なお流速は断熱変化を仮定している。

また Fig.8 の上端で与えられるスケールは、実機サイズにスケールアップした場合の周波数レンジである。これでみるとオリジナルの弁システムの最大騒音レベルは 1~3 kHz にあるが、これは Fig.3 の傾向とだいたい合っている。Fig.8 から、変更弁システムの場合、周波数全域を通じて騒音レベルの

減少が見込まれる。新しい弁システムの最大 SPL の減少は～9dB になるが、これは騒音のピーク位置の周波数が、高い方に移行したためである。この変化は、弁システムの圧力が 2 段落としになり流路分割によって膨張噴流サイズが縮小されたことに由るものである。特に後者の影響は大きい。

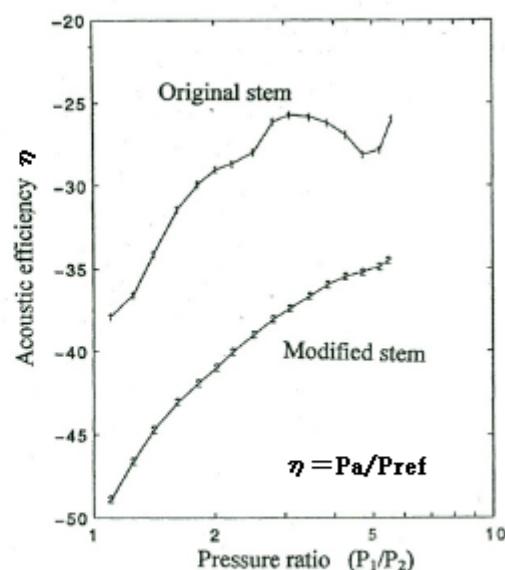
Fig.9 オリジナルシステムと変更システムにおける全音響効率比較(縮尺モデルテストの結果、100%リフト)

Fig.8 の圧力比は 3 である。圧力比による音響効率の変化(計測結果)は Fig.9 に示される。この図の音響効率 η_a は次式で定義される。

この音響効率の定義は一般性があり種々の異なる条件あるいは実ガス/理想ガスについて成立する。従って、縮尺モデルで得られた Fig.9 の結果は、実機でも用いることができる。

Fig.9 は、変更弁システムの音響効率が、圧力比 3 でオリジナル弁システムのそれより 12dB、圧力比 5 で 9 dB だけ低いことを示している。これは実機でも殆ど変わらないはずである。

[Fig.9 の縦軸の音響効率は dB 表示、即ち $20 \log_{10} \eta_a$ で表示されたものと思われる。従って、図中の 2 つの曲線の間隔が、そのまま騒音の減少になる。]

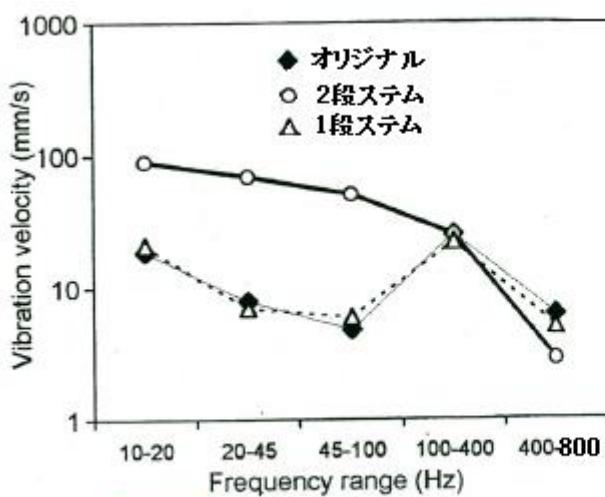
Fig. 10 振動速度振幅の計測結果

このように変更弁システムは良好な結果を得たが、反面、思わぬ欠陥が発覚した。それは弁システムの振動である。Fig.10 に弁システムに繋がる部分から採取された振動速度の計測結果を示す。低周波数

の振動がオリジナルの弁システムよりも高くなっている。恐らく2段目が1段目からの乱流騒音に曝されたためと思われる。2段目は1段目と一体となって弁棒を介し弁カバーからカンチレバー状に吊るされている。当初2段目は弁座に接合される筈であった。この場合、2段目は弁ボディから支承されるので、弁システムの振動は回避できる。然るに、経済性と施工性の観点から、この設計は却下された(ひとつには類似の2段弁システムが他のプラントで使用されていたことにもよる)。

現行設計ではこの構造は修正され、システムの2段目は弁座と一体化されている。

- (4) 更にシステム2段目を弁座に組み込む前に、12ヶのスリット孔を持つ一段目だけの弁システムによる性能テストが実施された。これはモデルテストでどうやら1段目だけで10dBの削減ができるようだという見込みがでてきたからである。弁改造後のテスト結果を Fig.10、Fig.11 に示す。Fig.10 では、オリジナルの弁システムと同様な結果になり、2段弁システムのようなシステム振動はない。Fig.11 では2段システムよりやや応力が高くなるものの、当初の見込みどおり応力振幅を半減することができる。故に、オリジナルの4つの窓孔を12ヶのスリット孔に替えることで、応力振幅を疲労限界以下に切り下げられることができた。
- (5) 最終的に、変更1段弁システム、変更2段弁システムのいずれが採用されたかは不明。ニュアンスとしては、多少安全側の変更2段弁システムが採用されたような気がする。

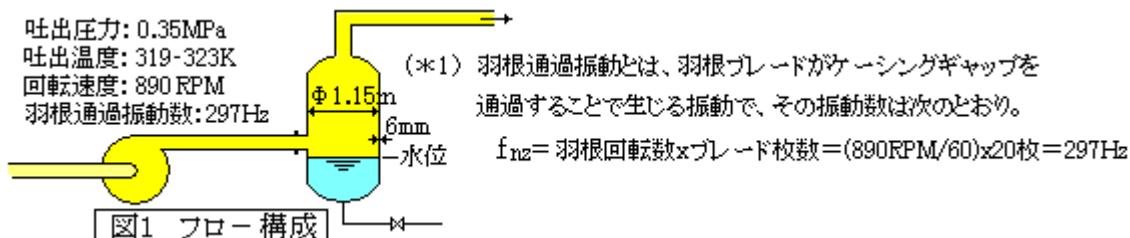
と思われる。羽根通過振動は羽根車の回転に由るもので通常は有意な振動とならないので、何らかの励振が働いたようである。フローの構成を下記に示す。

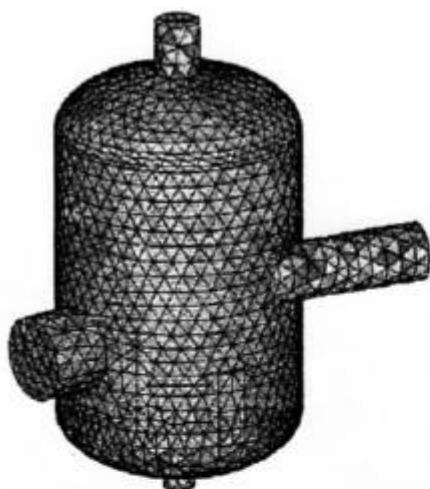
Fig.5 3次元音響-構造連成解析の音響モデル(FEM)

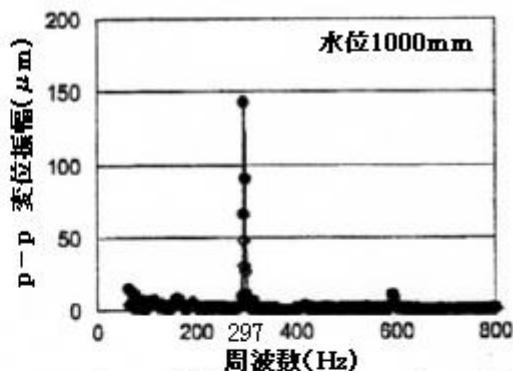
- ① オリジナルのドラム1には、297Hz(羽根通過振動数)に顕著なピーク変位あり(Fig.6)。
- ② 最大変位振幅(p-p)はドラム1の場合~140μm、ドラム2の場合~40μmとかなり差がある。140μmの振幅では容易に疲労が起きるはずである。
- ③ ドラム1では水位によって振幅が大きく変わる(Fig.7)。ドラム2, 3では変化少(Fig.15)。
- ④ ドラム1の60hr耐久テストで、隅肉溶接止端にクラック発生(6x10⁷cycle程度)

Fig.6 ドラム1の場合の変位振幅スペクトル(計測値)

- ①で観察される顕著な 297HZ 振動が、ドラム 1 に相当する実機のドラムの疲労破損を誘起した
と考えられる。この振動は、⑤⑦から見て入口ノズルから入力した圧力荷重の卓越周波数 297
Hz とドラム内気柱固有振動数が漸近して(一致して)生じた音響共鳴振動と判断される。また
この振動は、⑥⑨より対称 2 次音響モードであると考えられる(これに関して TS 作成者の推定を
末尾の補足 2 に示す)。

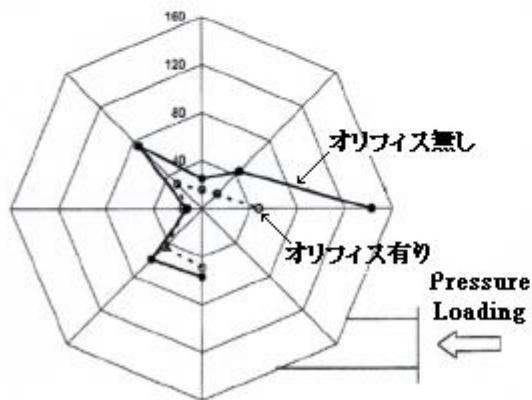
Fig.8 ドラム1壁の変位振幅分布(計測値)
水位1000mm

オリフィスは減衰効果をもつ。Fig.8 に、開口面積比 25%の単口オリフィスの挿入によるドラム壁の変位振幅変化を計測した結果を示す。オリフィス挿入で約 67%程度、最大変位振幅が減少している。一方 1 次元脈動解析結果では、[コンプレッサ吐出管内脈動 100% → 31.4%、ドラム入口速度変動 100% → 27.5%] という計算結果になるが、これは計測結果とよく似ている。オリフィス挿入は、ドラム内の音響モードにもドラム壁の構造モードにも影響は及ぼさないので、単純には、ドラム入口にインプットされる圧力負荷の減少傾向がそのままドラム壁に伝達されたとみていい。とにかくオリフィス挿入効果は顕著である。

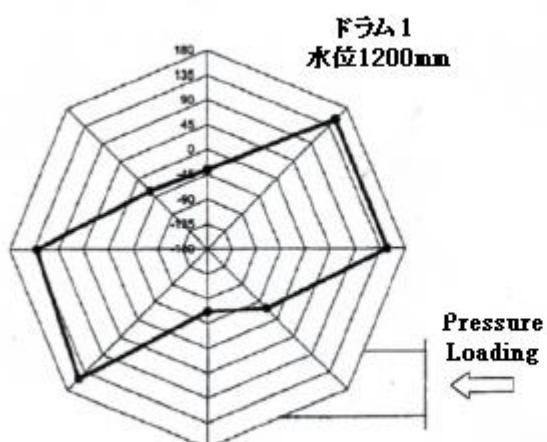
- ⑤ 羽根通過の297Hzに漸近する295Hz音響モードがオリジナルのドラム1に存在する。
- ⑥ 295Hz音響モードで2次の対称モードが励起されている(Fig.9)。

Fig.9 295Hz音響モードの周方向位相(計測値)

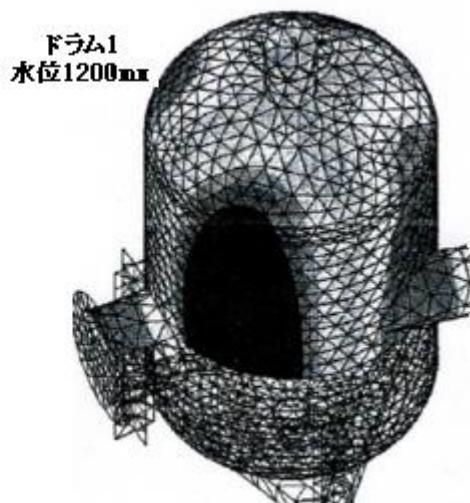
⑨ 295Hz 付近にスピーカーテスト結果に似た 2 次の音響モード形状がある(Fig.10)。

Fig.10 295Hz音響モードの3次元モード形状

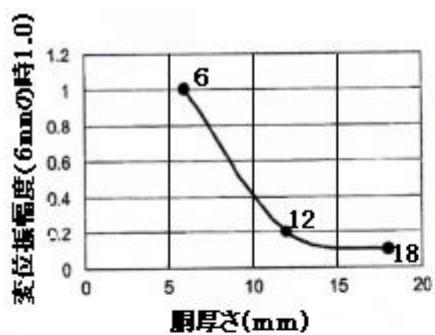
⑪ 胴厚さが厚くなるほど変位量がダウンする(Fig.11,12)。

Fig.11 胴厚さと最大変位振幅の関係
(ドラム1の解析結果)

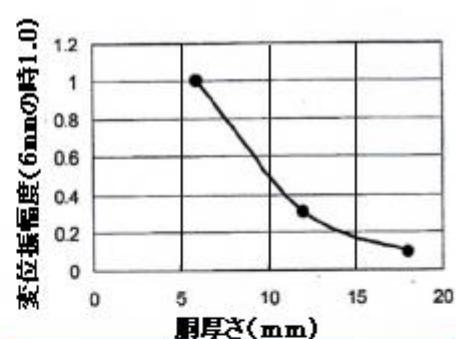
Fig.12 胴厚さと最大応力振幅の関係
(ドラム1の解析結果)

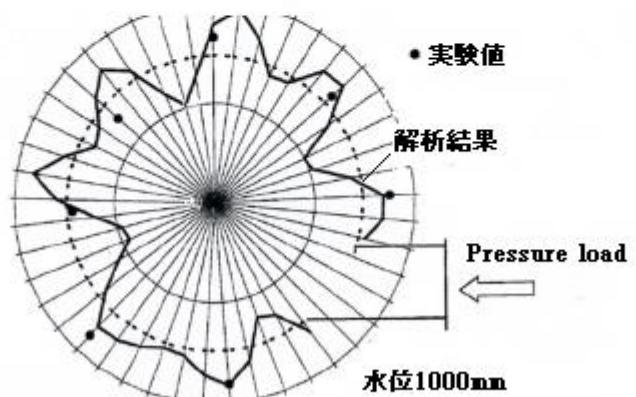
⑫ 連成解析結果では対称 2 次モードの音響モードと高次の構造モードが励起されている。計測値
からははつきり確認できないが、固有振動モードと似ており妥当な結果と思われる(Fig.13)。

Fig.13 ドラム1におけるドラム壁の変形
(音響-構造連成解析結果と実験値)

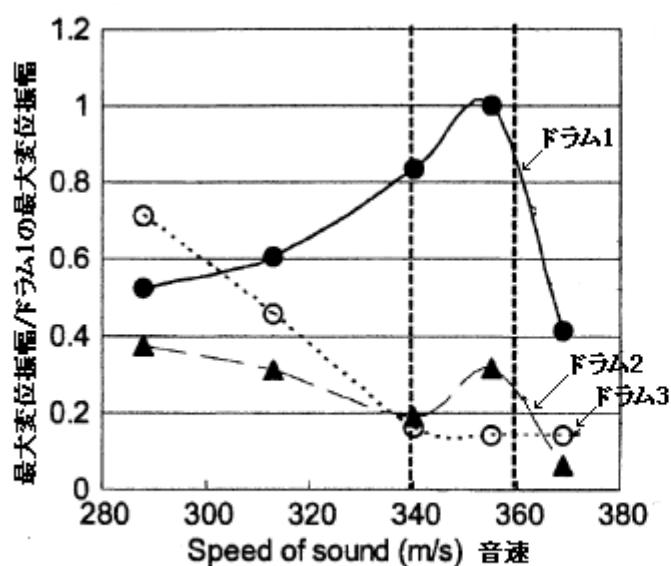
⑬ 最大変位振幅は音速の変化にかなり敏感である(Fig.14)。

Fig.14 音速変化と各ドラムの最大変位振幅の関係
(解析結果)

(a)の結果を Fig.14 に示す。ドラム 1 → ドラム 2、即ちドラム径を 1150mm から 1000mm に変更すると約 68%、最大振幅が減少する。更にドラム 2 → ドラム 3、即ち胴厚さを 6mm から 12mm に変更すると約 86%まで、最大振幅が減少する。

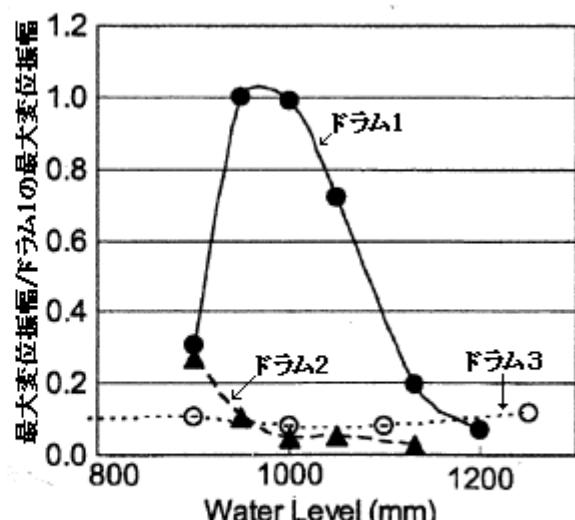
Fig.15 水位と各ドラムの最大変位振幅の関係
(計測結果)

起きるのではないかと思われる。Fig.15 からドラム 2,3 には水位の影響は少ない。これはもともとこれらが共鳴周波数を持たないからと思うが、微妙な傾向ではないかと思われる。
[水位の影響については今後の情報に注目すべき。]

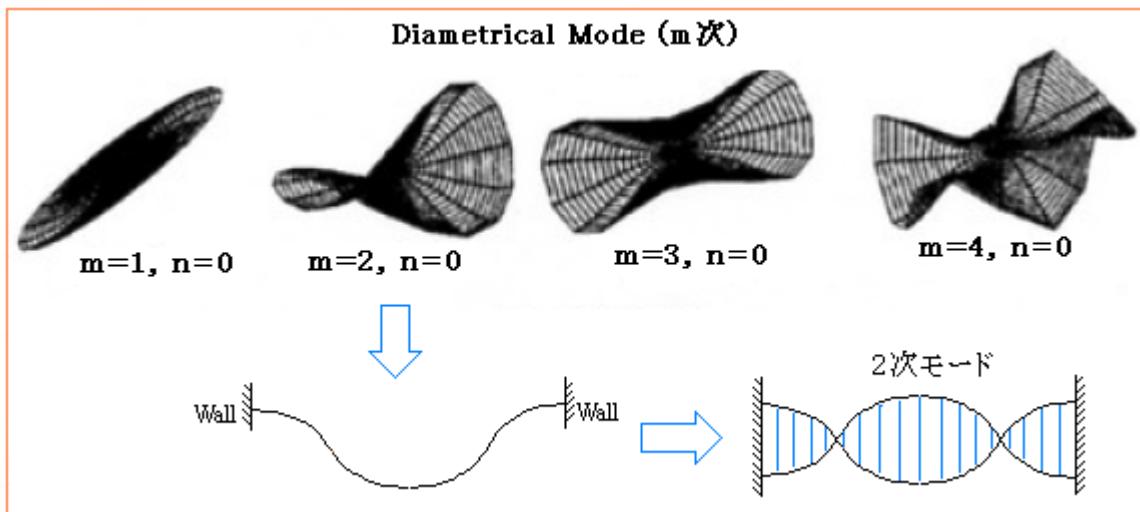
2. 半径方向 2 次音響モードについて。下図に最もシンプルな対称(Diametrical)モードを示す⁽³⁾。

2 次モードは鳥が両翼を広げた形で、これを中央の対称軸廻りに振ると、1 次元の 2 次モードのイメージになる。周知のように 1 次元波動の周波数は $f = nC/(2L)$ であるから、時数 $n=2$ 、流体音速 $C=340 \sim 360 \text{ m/s}$ 、長さ $L=D=1.15 \text{ m}$ とすれば、
