【整番】 FE-19-TC-007	【標題】 IDF の旋回失速による振動現象
分類：流れ(流体振動)／種別：トラブル事例	作成年月：H22.1／改訂：Ver0.0(22.1)

1.あらまし

水素製造設備の試運転に先立って行われた乾燥焚き運転で、リフォーマー給排気系統の端に位置する IDF (吸引ドラフトファン)廻りで顕著な振動が観察された。顧客の振動許容基準は厳しく、これをクリアするまで、2ヶ月余りを費やした。トラブルシューティングの経過は次のようにある。この経過に沿って、本トラブルの内実をやや詳しく説明してみたい。

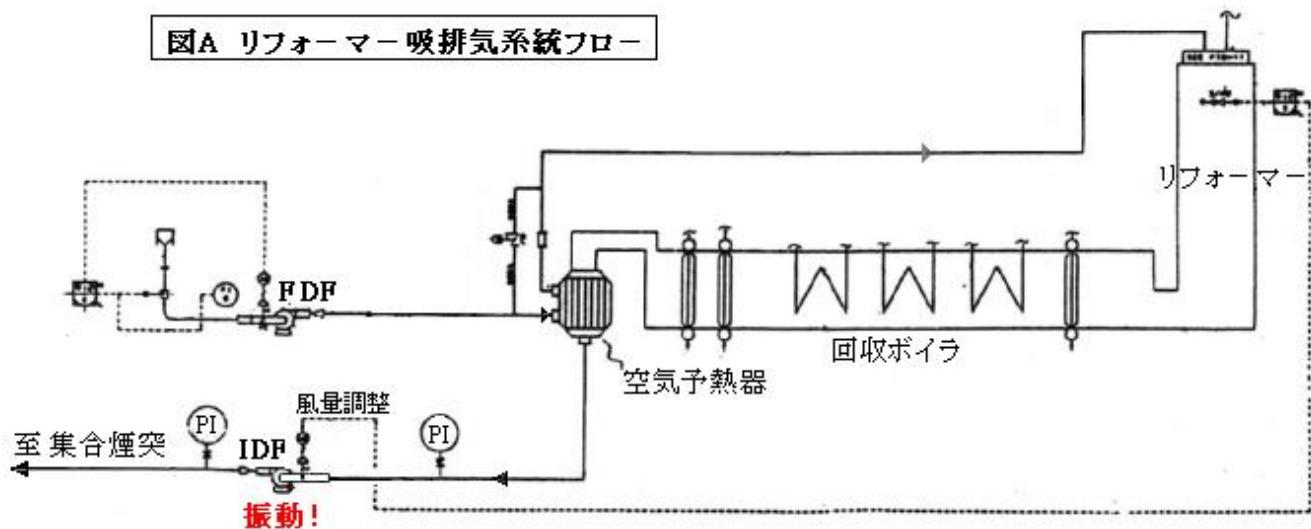
- 8/8 : 乾燥焚き運転で振動を観察
- 8/22 : 振動対策協議
- 8/25～9/5 : #1 対策工事 (吸込ダンパ追加/ダンパ補強など)
- 9/7 : #1 振動確認テスト(全系通風)
- 9/8～16 : テスト結果の分析と検討
- 9/17 : テスト結果報告/協議 (#1 対策不十分→#2 対策へ)
- 9/18～27 : 追加検討/#2 対策立案
- 9/27 : 検討結果報告/#2 対策協議
- 10/3 : IDF 単体振動確認テスト (単体通風テスト)
- 10/4～9 : #2 対策工事 (ファン羽根改造/ダンパ改造/空気予熱器出力改造など)
- 10/10 : #2 振動確認テスト (プレテスト)
- 10/12 : #2 振動確認テスト (全系通風テスト)
- 10/15 : テスト結果の報告→計測振動<許容値(OK)、ファンモータ過負荷の懸念→モータ交換
- 10/19 : IDF モータ交換後の確認テスト→OK 終了

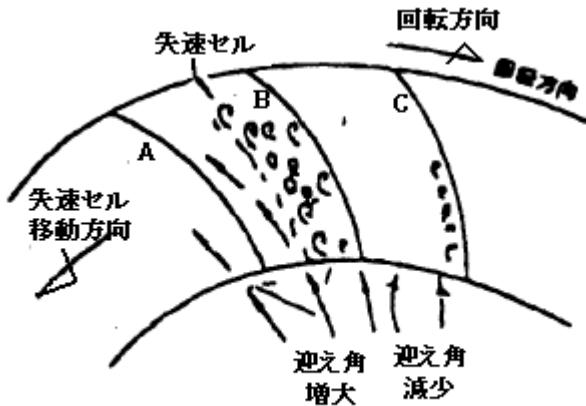
旋回失速説明図

係数 A は遠心送風機の場合 $A=0.72$ 、軸流送風機の場合 $A=0.577$ である。例えば遠心送風機で回転数が 900rpm、失速セル数 1 とすると、基本周波数($m=1$)は、次のように超低周波音になる。

$$f = 0.72 \times 1 \times 900 \times 1 / 60 = 10.8 \text{ Hz}$$

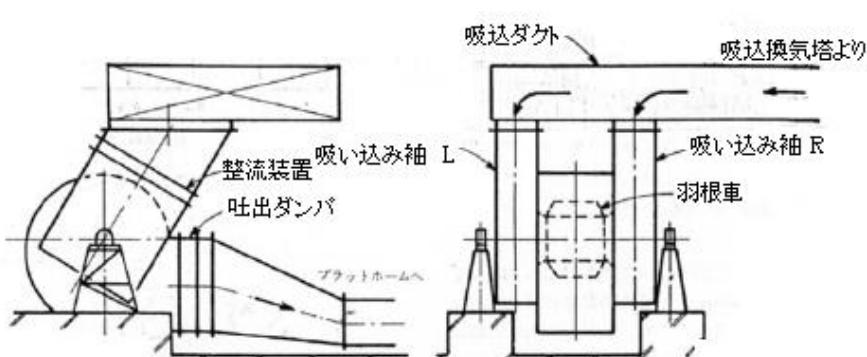
図17 送風機配置図

両吸込送風機の接続ダクトの不具合によって、吸込流れに偏流が生じ、そのために超低周波音が発生した例¹¹⁾がある。図17はその場合の配置図を示す。

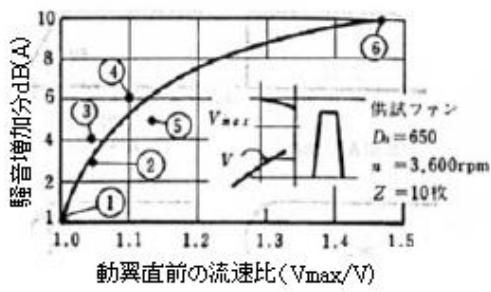
図21 吸込流と騒音の関係

軸流送風機について古山ら¹²⁾は軸流速度分布による騒音の変化をしらべている。その結果は図21に示す通りであるが、 $V_{max}/V = 1.0$ 即ち一様な軸流速度に対して $V_{max}/V = 1.5$ というかなりの偏流の状態は、騒音は $V_{max}/V = 1.0$ の値に対して9dB増加したと報告している。

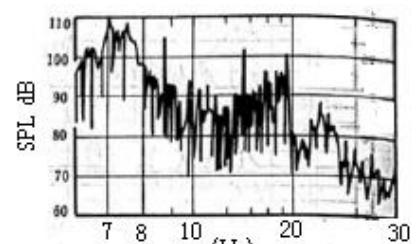
図18 吸込ダクトにおける騒音スペクトル

送風機の運転に伴って、吸氣塔付近の民家のガラス窓が震動するということで調査したところ吸氣塔内での騒音は図18に示すように7Hzの超低周波音が異常に卓越していた。この卓越周波数は

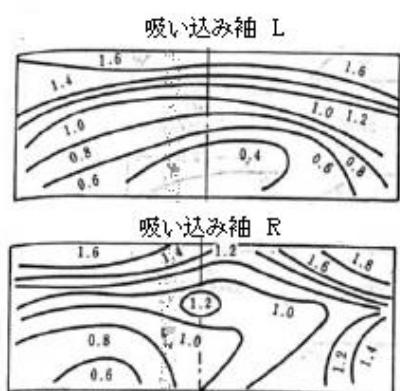
図19 吸い込み袖内の速度分布

旋回失速に基づく周波数 $f_r = 0.72n_i$ から求めた値と一致した。しかも吸込袖内でも旋回失速時と同様な速度変動(変動周波数は f_r)がみられた。袖内の速度分布をしらべると、図19に示すようにL袖の方は良好な速度分布であるのに対して、R袖の方は偏りのある速度分布であることが認められた。
