【整番】 ME-05-TM-001	【標題】 水素に係わる材料問題 (その1・全般)
分類：材料(水素問題)／種別：技術メモ	作成年月：H23.2／改訂：Ver0.0 (H23.3)
	作成者：N.Miyamoto

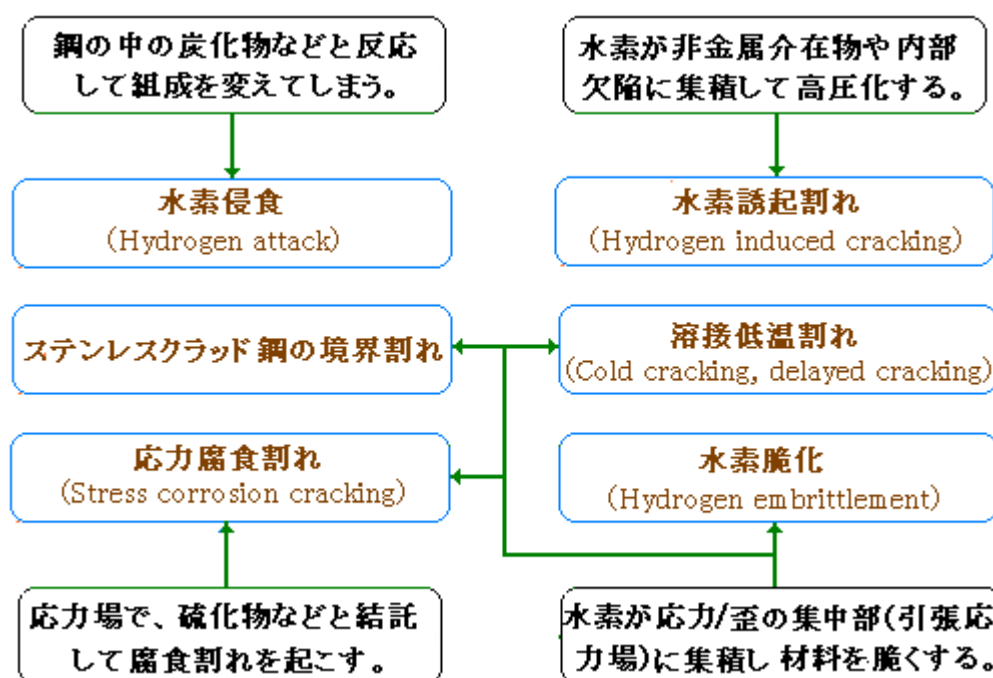
4. 水素は常温常圧でも鋼の中に拡散する。まして高温高压になればその拡散の度合いが著しくなるのはいうまでもない。鋼中に拡散した水素は更に集積して種々の厄介ごとを引き起こす。これを損傷形態に結びつけると下図のようになる。

水素の影響は構造物の製作時から始まり水素雰囲気での運転の中で進行する。例えば脱炭や腐食割れなど然り。ただ後退もあり得る。例えば 400℃で保持して、応力/歪の集中部分に集積した水素を除去することも
